## ドライアイスブラストによる鋼材付着塩分の除去効果の検証

JR 東海 飯田保線区 正会員 ○松原 史憲

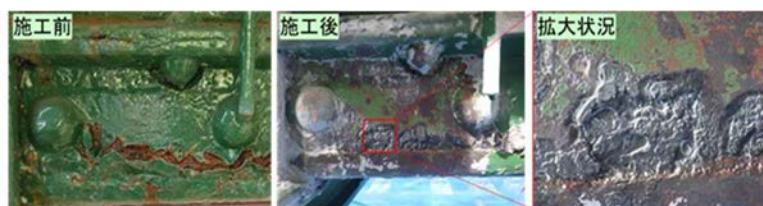
図-3 ドライアイスブラスト施工前と施工後の比較

今回、融雪剤起因と推定される腐食が確認されている梁部の桁式ホームの鋼材に対して、ドライアイスブラストを実施したところ、劣化塗膜及び錆を細部まで除去することが出来た(図-3)。また、劣化した塗膜は剥離する一方で、活膜は剥離しなかった。活膜が剥離しなかった理由としては、ドライアイスペレットは硬度が低いので、活膜を傷めなかったためと推定している。
