橋梁桁端狭隘部に適用して 10 年経過した電気防食工法の防食効果に関する調査結果

(株) ケミカル工事 正会員 ○阿久根 航, 福井 拓也, 神田 利之, 若杉 三紀夫  
(株) エステック 非会員 福田 知広, 赤澤 一彰  
住友大阪セメント (株) 正会員 鹿島 篤志  
(株) ネクスコ・エンジニアリング東北 法人会員 増澤 優, 加藤 諒, 徳永 光輔, 片岡 充英

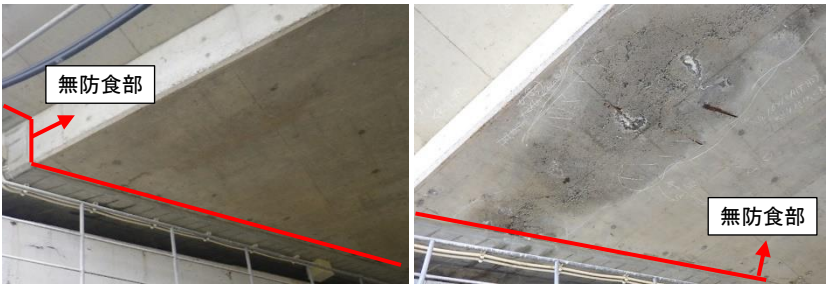
適用 1 年経過後 適用 10 年経過後  
写真 1 外観観察（電気防食適用範囲外）結果の一例

本工法を適用した範囲では、漏水の影響はあるものの鋼材腐食に伴う変状が確認されなかった。一方、無防食部において、写真 1 に示すように、10 年経過で漏水による鋼材腐食の進展が確認された。

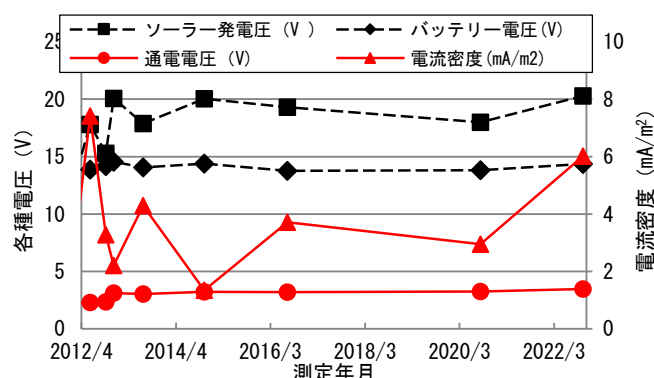
図 3 各種電圧と通電電流密度の経時変化

す。電気防食工法適用 10 年間に渡り、ソーラー発電量は晴天で無くとも約 14V 以上の発電を確認、バッテリーは 5 年毎に交換しているが 13V 以上の安定した電圧出力を確認した。本構造物では、定電圧制御にて通電を実施しているが、設定した通電電圧で制御し、通電電流密度も適用 2 年目以降は  $1.34 \sim 6.02 \text{ mA/m}^2$  の範囲にあり、小さな電流密度で防食状態にあることを確認した。

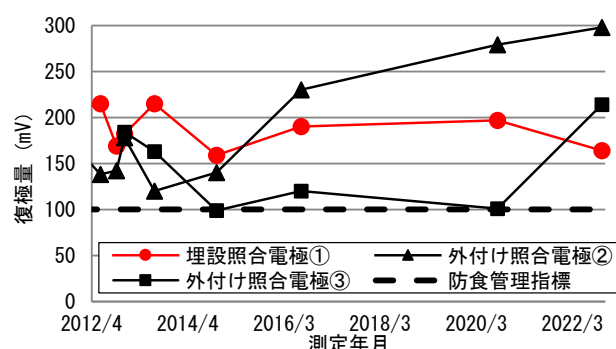
図 4 復極量の経時変化

図 1 に図示したモニタリング位置において、本工法適用 10 年間の復極量の経時変化を図 4 に示す。本工法適用後、防食管理指標である  $100 \text{ mV}$  の復極量を満足する結果となった。外付け照合電極位置③では、凍結防止剤混じりの雨水が掛かる位置にあり、他の測定位置と比較し、得られる復極量は小さい傾向にあり、置かれた環境の影響によるものと考えられる。

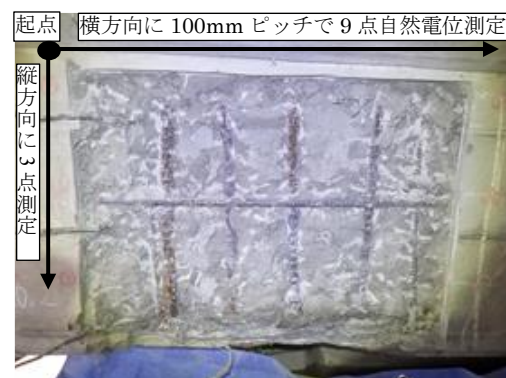
写真 2 鋼材腐食状況

本工法適用部において、図 2 に示す桁端部側面が凍結防止剤混じりの雨水が掛かる状態にあり、最も腐食環境が厳しいと考えられる。本工法適用直後および適用 10 年経過時の自然電位の電位分布およびはつり調査結果をそれぞれ表 2～表 3、写真 2 に示す。電位分布から、本工法を長期的に適用することで鋼材周囲の腐食環境は改善されたために、鋼材電位は ASTM C 876 の判断基準で、「90%以上の確率で腐食」から「90%以上の確率で腐食なし」の判定領域に改善していることが確認された。しかしながら、最も漏水の影響を受ける端部の自然電位は卑な電位を示し、腐食環境が厳しいものと考えられる。はつり調査の結果では、JCI の鉄筋の腐食グレードの判定では、腐食グレード 0～IIに判定され、本工法適用により、鋼材腐食の進展は無く、防食状態にあったものと考えられる。
