## 内部劣化因子による表面被覆工の劣化傾向と維持管理に関する検討

東日本旅客鉄道株式会社 正会員 ○西尾 直哲  
東日本旅客鉄道株式会社 吉松 直貴

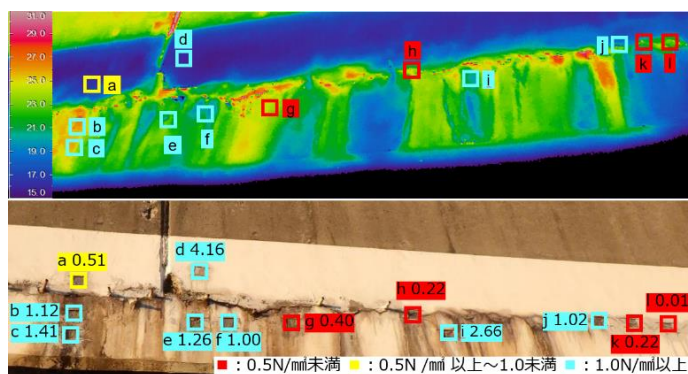
図3 高架橋A 付着強度試験結果

高架橋Aでは一本線のひび割れが発生していた箇所およびその周辺に対し付着強度試験を行った。得られた赤外線カメラの解析画像および付着強度試験結果の一部と破断面の状態を図3、図4に示す。

一本線のひび割れ上では付着強度が  $0.5 \text{ N/mm}^2$  未満の箇所(h, k, l)と付着強度が  $1.0 \text{ N/mm}^2$  以上の箇所(j)があることが確認された。破断面を観察するとh, k, lのように強度低下が発生している箇所は内部が湿潤状態であることが確認された。内部からの水の侵入および滞留により強度の低下に至ったと推測される。一方、jのようにひび割れ上であっても内部の状態が湿潤状態でなければ強度低下が発生していない箇所があることも確認された。

一本線ひび割れ周辺でかつ漏水あとのある箇所(b, c, e, f, g, i)では基本的に付着強度は  $1.0 \text{ N/mm}^2$  以上であったが、強度低下がみられたgの破断面を観察すると

素地の調整不足による強度低下である様子が確認された。

以上より、内部劣化因子による付着強度の低下はひび割れ上までであり、広範囲な低下はみられないことが確認された。

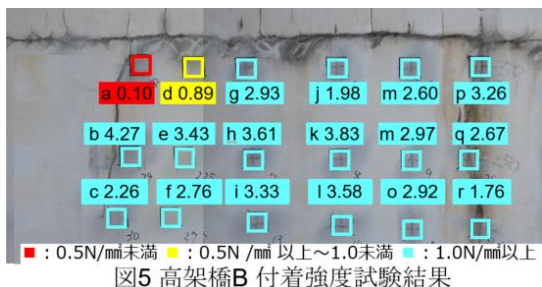
図5 高架橋B 付着強度試験結果

高架橋Bでは高架橋Aと同様、一本線のひび割れが発生していた箇所およびその周辺に対し付着強度試験を行った。得られた付着強度試験結果の一部と破断面の状態を図5、図6に示す。

一本線のひび割れ上であっても付着強度が  $1.0\text{N}/\text{mm}^2$  以上(a, c, p, q, r)の箇所が大半であることが確認された。破断面を観察するといずれも湿潤状態でなかったが、表面被覆工の表面には漏水あとはあるため、内部で水が滞留することなく排水されたことにより、界面が健全に保たれ付着強度の低下が起きなかったと推定される。

以上、高架橋Aと同様に内部劣化因子による付着強度の広範囲な低下はみられないことが確認された。

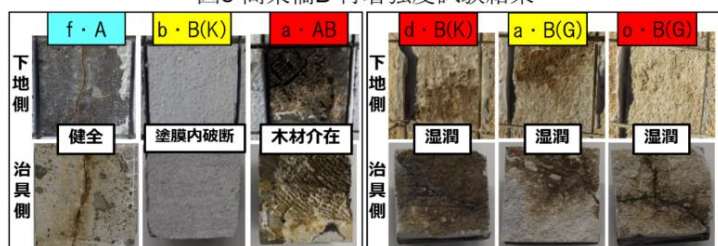
図6 高架橋B 破断面の様子

付着強度の低下が確認された箇所の破断面を観察すると、湿潤状態で塗装されたことによって生じたと考えられるポーラス状の塗膜面内での破断(d)と木材の介在(a)が確認されたため、初期不良によるものだと推定される。

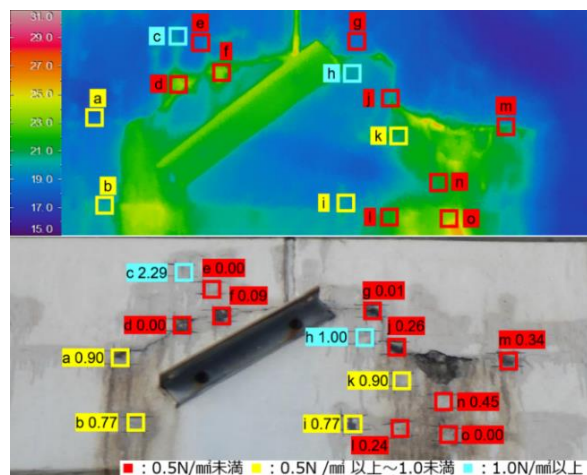
図7 高架橋C 付着強度試験結果

高架橋Cでは亀甲・閉合ひび割れが発生していた箇所およびその周辺に対し付着強度試験を行った。得られた試験結果の一部と破断面の状態を図7、図8に示す。

赤外線カメラで取得した温度変化箇所と亀甲・閉合ひび割れ上の箇所およびその周辺で付着強度が  $0.5\text{N}/\text{mm}^2$  未満の箇所が広範囲に確認された。付着強度低下箇所の破断面を観察すると、大部分の破断面で内部の湿潤が確認された。ひび割れ箇所からの水の侵入および滞留により

広範囲に及ぶ付着強度の低下が発生したと推測される。

また、表面被覆工に亀甲・閉合ひび割れの変状が発生した要因として、当該箇所は2つの高欄と地覆の目地部であり、温度収縮の影響が起きやすい箇所に電柱の支材を取り付けていた鋼材が設置されており、表面被覆工と鋼材の温度収縮量の違いにより、亀甲・閉合ひび割れが生じたと考えられる。

また、亀甲・閉合ひび割れ箇所は目視で確認できることから、検査時の着眼点とし適切に管理していく。
