羽田線ディビダーク橋の健全性評価

首都高速道路株式会社      正会員    ○引地    宏陽  
首都高速道路株式会社      非会員    栗林    伶二  
一般財団法人首都高速道路技術センター      正会員    水谷    亮勝

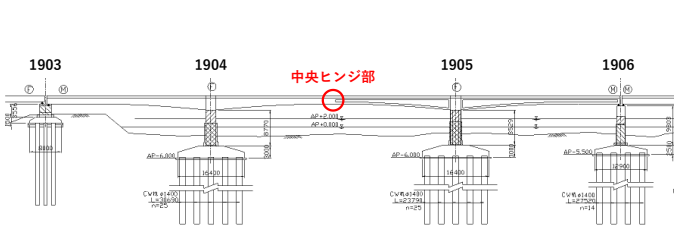
図-1 構造一般図

表-1 に羽田線ディビダーク橋諸元、図-1 に構造一般図をそれぞれ示す。当該橋梁は、1966 年にしゅん功し、供用から約 57 年経過している。図-2 にゲレンク沓の構造を示す。ゲレンク沓は、オスメス型のヒンジ構造となっており、線接触型の金属沓構造となっていた。供用から 16 年以後、車両交通による繰り返し荷重によって金属沓が摩耗し、オスメス型のヒンジ部に隙間が生じたことによって衝撃音・振動が発生した。このことから過去に 2 度、摩耗によって生じた隙間にプレート挿入を行っている。2019 年の定期点検によりプレートの摩耗、変形、ボルト破断が確認された。また、現地にてヒンジ部の確認を行ったところ、オスヒンジの上側で 2.0mm、下側で 6.8mm のメスヒンジとの隙間が確認された。

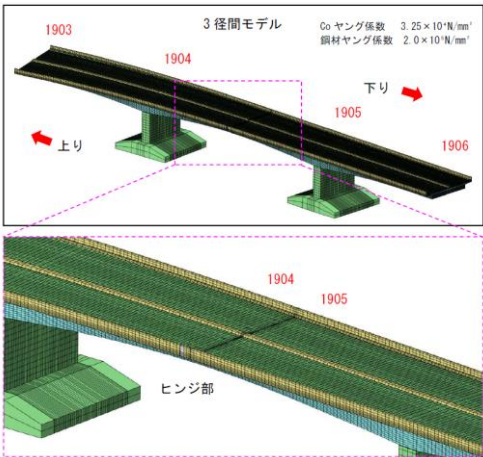
図-4 解析モデル

しゅん功当初のディビダーク橋梁におけるヒンジ部の鉛直変位量を推定するため、既設橋梁をモデル化し、3 次元 FEM 解析を実施した。図-4 に解析モデルを示す。FEM 解析は、1903～1906 橋脚の 3 径間をモデル化し、ヒンジ部のモデル要素を固定、バネ、フリーの 3 条件で実施した。モデルの作成は、コンクリートはソリッド要素、鋼材は埋め込み要素を使用した。境界条件は、フーチング下面の節点は 3 方向で拘束した。1903 橋脚及び 1906 橋脚の支承は可動支持であるため、下フランジ下面の要素接点を橋軸方向はフリー、橋軸直角方向及び鉛直方向は拘束した。解析ケースは全 6 ケースとし、変位計測結果との比較のため、ケース 1, 2 は上り線側、ケース 3, 4 は下り線側の走行車線に 25t 荷重車を 2 台縦列で載荷させた。ケース 5, 6 は走行車両による大きな引張応力が発生する載荷条件を想定し、桁端部に荷重車 4 台を並列に載荷させた。動的効果を考慮するための衝撃係数は、道路橋示方書に基づいて評価した。

表-3 に解析結果を示す。なお、ここでは最大鉛直変位、最大発生応力を示したケース 1, 5 の結果を示す。鉛直変位量は、変位計測を行った赤外線カメラのターゲット赤①～赤④位置の値を示す。応力は、橋脚付近の桁上面に発生する最大値を示し、正側を圧縮領域としている。ケース 1 の解析結果より、ヒンジモデルの各条件で得られた最大鉛直変位は、固定、バネ、フリーでそれぞれ 3.74mm、6.89mm、7.40mm であり、バネ（現橋梁を模擬した値）は現地計測結果とおおむね一致している。よって、解析結果をもって健全性を評価しても問題ないといえる。荷重車 4 台を並列に載荷したケース 5 の合計応力は、ヒンジ部が機能しないフリーのケースにおいても 2.71N/mm2 であった。いずれのケースでも引張応力は発生しないため、コンクリートにひび割れが発生する状態に至っていないことがわかった。このことから、ヒンジ機能が喪失した場合でも橋梁の耐荷性能に問題はないといえる。
