鋼鉄道橋の支点部修繕における沓の再利用について

西日本旅客鉄道株式会社 正会員 ○橘鷹 直人  
西日本旅客鉄道株式会社 非会員 藤野 隼揮  
西日本旅客鉄道株式会社 正会員 北 健志

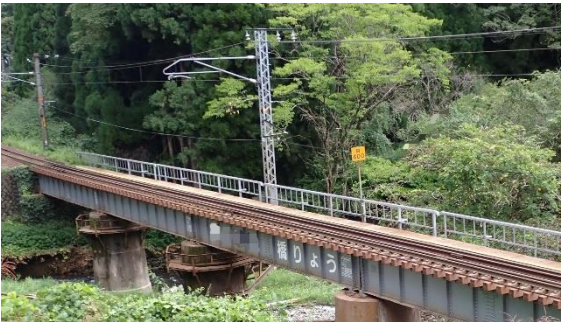
写真-1 対象橋りょう全景

そこで今回は、貨物列車を含む比較的列車本数の多い主要線区に位置し、線支承を有する橋りょう(写真-1)において、沓を再利用した支点部の修繕を行うこととした。表-1に示すとおり、対象橋りょうの支承は鋳鉄製であり、経年は97年である。

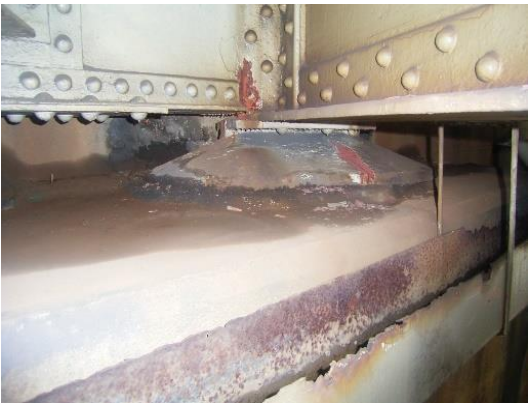
写真-2 支承部周辺の状況

この橋りょうでは、2章で述べた支点部のバタツキ(2mm)が見られたものの、桁のき裂や変形等の変状は発生していなかった(写真-2)。そこで、まず沓の再利用を検討するにあたり、供用しながら桁を仮受し、沓を取り外して外観等の状態を調査した。

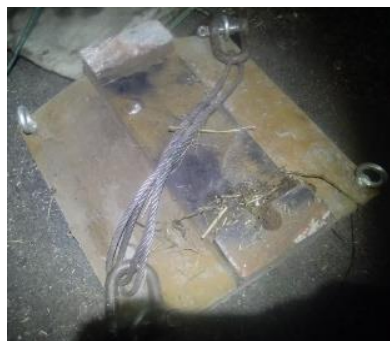
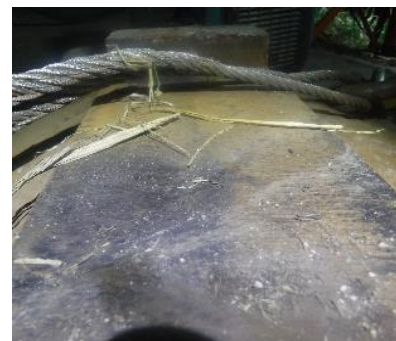
写真-3 線支承の外観調査

今回、取り外した沓をよく観察したところ、沓本体に目立った変状は発生していなかったため、再利用可能と判断した(写真-3)。

沓を再利用する際の課題のうち、支承の機能回復(支持、可動・回転等)に着目して、検討した内容を記す。線支承は、ソールプレートと沓上面との接触で列車荷重等を支持し、この接触部の形状により荷重を円滑に伝え、桁の変位や回転を拘束しないような機構となっている。そのため、健全な沓ではソールプレートと沓上面の接触面は線状になっている。一方、調査した沓では写真-3に示すように沓上面は光沢面が一様でなく、まばらであったことから、接触面で偏摩耗が発生したり、ソールプレートと沓上面の間に隙間が発生したこと

により接触面が線状ではなくなり、通常とは異なる機構で桁を支持していることが考えられた。ここで、沓の接触面以外には変状が無いこと、鋳鉄が均一な材質であることを考慮すると、沓を再利用するにあたっては、ソールプレートとの接触面における沓上面の摩耗等を取り除くことで、沓に必要な機能を回復することができると考えた。
