## 補剛トラスを有する吊橋のロッドタイプハンガーの取替え

川田工業 正会員 ○岩田 龍也  
 川田工業 正会員 大野 克紀  
 川田工業 岡田 正信

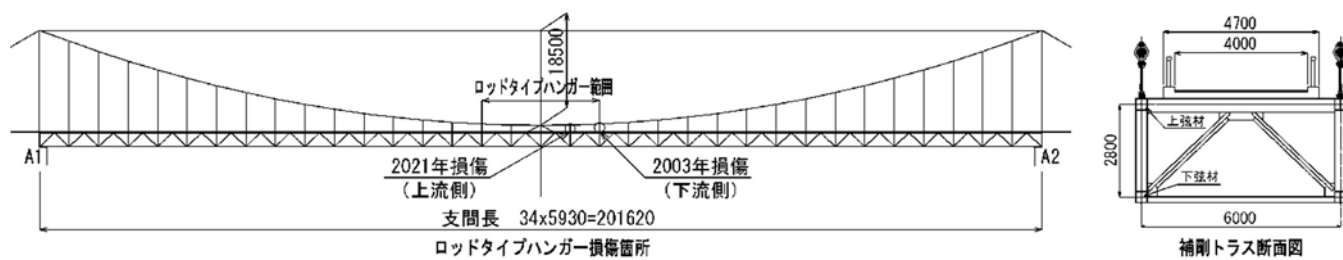
図-1 ロッドタイプハンガー損傷箇所

本橋のハンガーケーブルについては、竣工後 13 年の 1989 年にケーブル類の腐食による劣化を防止するために防食テープによる補修工事が行われているが、それから 14 年後の 2003 年にロッドタイプのハンガーが破断し、翌年に取替え工事が行われている。2005 年にはハンガー取替え後の追跡調査も実施されたが、竣工後 45 年となる 2021 年には、再びロッドタイプのハンガーが破断した (写真-1)。ロッドタイプハンガーの破断箇所を図-1 に示す。図-2 にロッドタイプハンガー定着部詳細を示すが、破断箇所は両者とも補剛桁側の定着部で、フォークボルト部材のネジ部である。

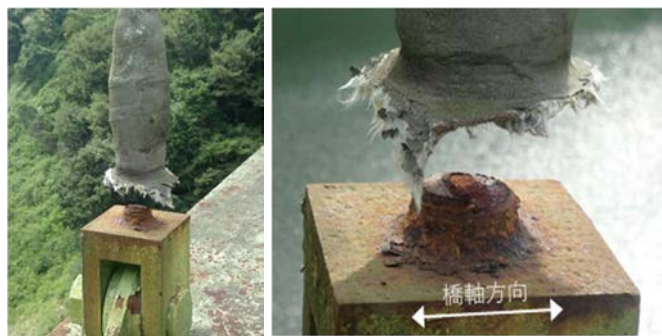
写真-1 ロッドタイプハンガー破断状況 (2021 年)

③上記の理由により、活荷重や風荷重などによる付加的な曲げモーメントが繰り返し作用し、ハンガー定着部の橋軸方向側のネジ谷部が起点となり、疲労亀裂が進展したと推測される。写真-3に示すように、凸部の断面積はロッド断面積の約20%であり、ロッド基部の破断荷重に対する死荷重張力の比率に近い。したがって、疲労亀裂の進展によりロッド基部の断面積が減少し、残存断面積が死荷重に抵抗できなくなって延性破壊したものと考えられる。

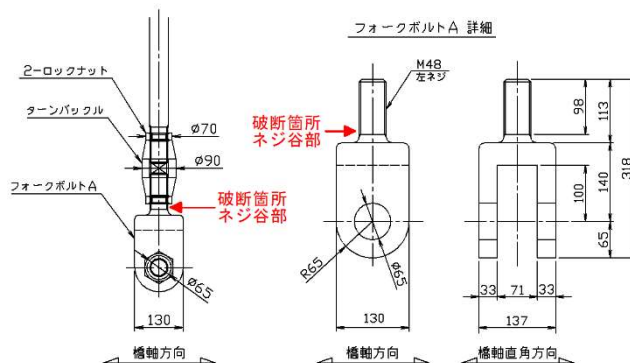
図-2 ロッドタイプハンガー定着部詳細

①支間中央付近のハンガーケーブルは、部材長が短いためロッドタイプが採用されているが、一般的なケーブルタイプに比較し、断面積が大きく、定着部には付加的な曲げモーメントが作用しやすい構造である。

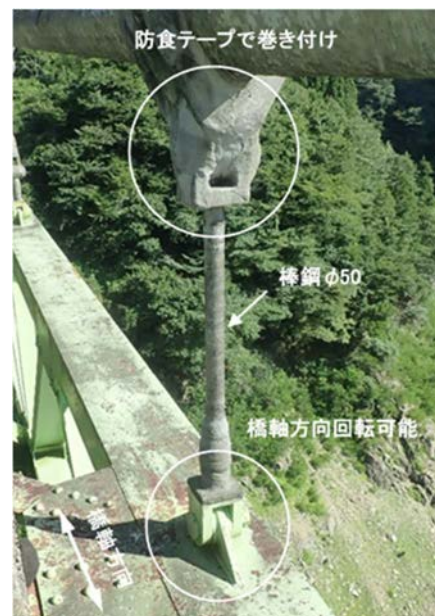
写真-2 ハンガー定着部回転性能

②構造計算では、ハンガー上下端の定着部の材端条件は、橋軸・橋軸直角方向ともに回転が可能なヒンジ構造としているが、実際は防食テープが巻き付けられ回転が可能であるのは下端の橋軸方向のみである(写真-2)。加えて、下端のヒンジ構造についても、経年の劣化により回転性能が阻害され、設計では考慮されない付加的な曲げモーメントが作用したことが考えられる。
