鋼直結軌道上路鈹桁橋りょうの荷重分散による既設部材応力緩和を目指した修繕

北海道旅客鉄道株式会社 正会員 ○中村 麻美、渡辺 一功、笹田 航平、川村 力

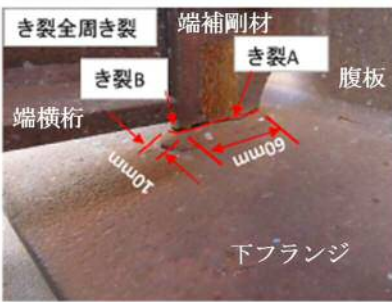
図3 端補剛材き裂発生状況

高速運行開始後、沓座モルタル破損、ゴムシューの抜落ち、腹板や端補剛材下端溶接部の疲労き裂が次々に生じた。再変状を繰り返し、過去に沓座修繕を3度実施している。これまでの経緯を表1に、施工前の変状状況を図3および図4に示す。

既設の支点部鋼部材の応力緩和と、沓座への荷重を軽減する目的で、中央部に新たな支点を設け、端補剛材も新たに追加した。なお、中央部の新たな支点は、既設の片方の支点と同程度の耐力を有するようにし、万が一にも片方の支点が機能を失っても重大な事態にならないよう配慮した。

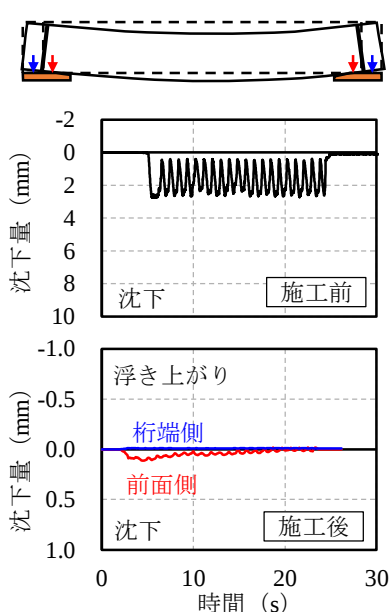
図7 支点沈下測定結果 (2G 左内)

支点沈下測定結果を図7に示す。バタつきが解消されていることがわかる。

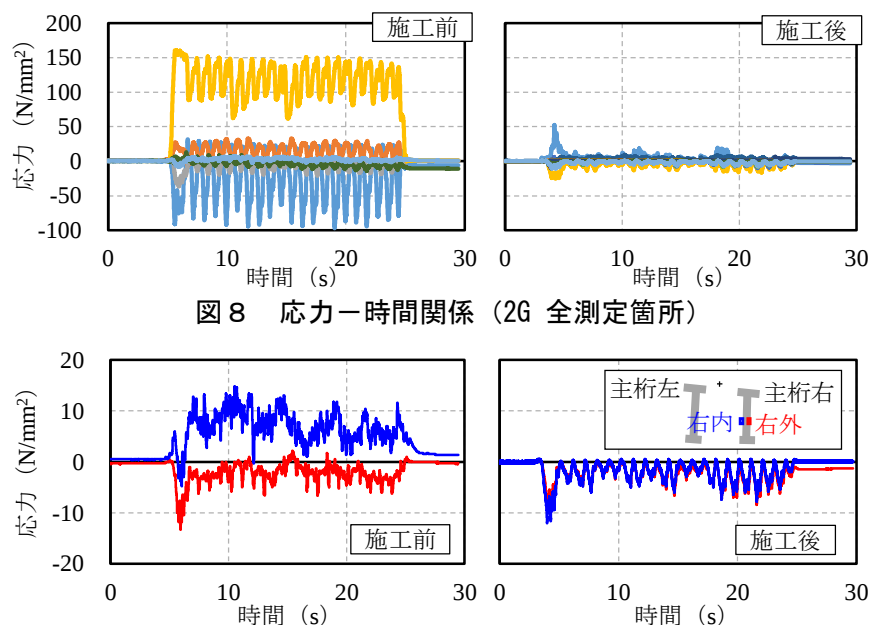
図8 応力-時間関係 (2G 全測定箇所)

図9 応力-時間関係 (2G 主桁右 腹板外内)

各部材で測定した応力-時間関係を図8に示す。施工後は、応力振幅が小さくなった。腹板の表裏(外内)で測定した応力-時間関係を図9に、端補剛材の同時刻での応力測定値を図10に示す。施工後は、腹板の表裏(外内)および端補剛材の外内の応力差が小

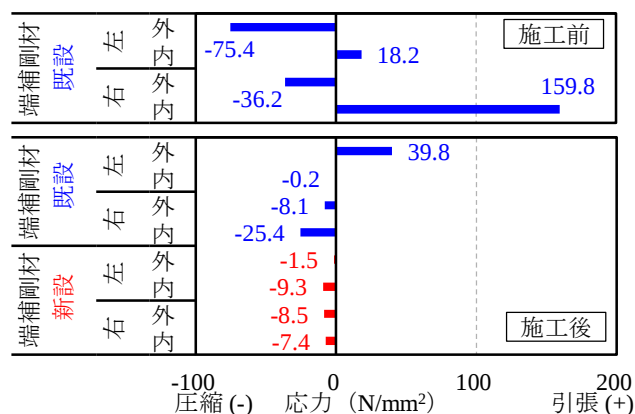
図10 端補剛材応力 (2G)

さくなって主桁の面外変形が改善されており、沓座修繕の効果が確認できる。新設した端補剛材では、圧縮応力が生じており、端補剛材として有効に機能していることがわかる。施工前と比較して、既設の端補剛材の応力は小さくなっており、荷重分散を目的に新しく設置した端補剛材や中央部と張出し部の支点が機能していると考えられる。
