## 鉄道河川橋りょうの橋脚折損災害の特徴について

九州旅客鉄道株式会社 正会員 ○庄村 和剛  
九州旅客鉄道株式会社 非会員 竹村 大

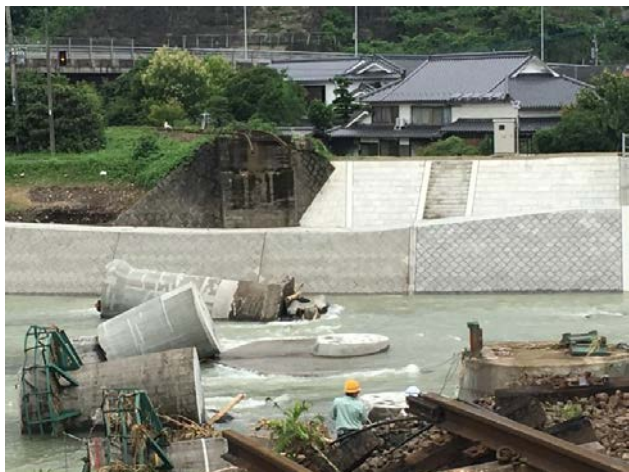
図 1 花月川橋りょう（2017 年被災）

始めに、過去に橋脚の折損被害が発生した久大本線光岡・日田間の花月川橋りょう（図 1）や同線豊後中村・野矢間の第二野上川橋りょう等から橋脚折損に至った原因を考察し、橋脚の折損リスクが高い要因・特徴を把握した。

過去の被災事例では、折損した橋脚の材質はいずれも無筋コンクリートであり、打継目付近で折損・倒壊している特徴があった。また、形状が円形である橋脚が折損している傾向があり、被災メカニズムとしては、河川水位の上昇により橋桁が浸水し、流水力により大きな転倒モーメントが働いたこと、橋脚が無筋コンクリート造りで、打継目で引張抵抗力が働かなかったこ

とが原因のひとつとして考えられた。これらにより無筋円形橋脚であること、橋桁の浸水のしやすさに着目して、折損のリスクが高い橋脚を抽出することとした。
