画像解析による変状図や三次元点群データを用いた岸壁の劣化度判定適用検討

一般財団法人 沿岸技術研究センター ○佐藤 昌宏・安田 弘希  
国土交通省 中国地方整備局 花木 崇・中村 祥也  
岡山県 土木部 港湾課 藤田 孝一・市河 秀太  
岡山県備中県民局 水島港湾事務所 中本 和幸・竹本 直人  
海洋・港湾構造物維持管理士会 内藤 英晴・山口 貴史

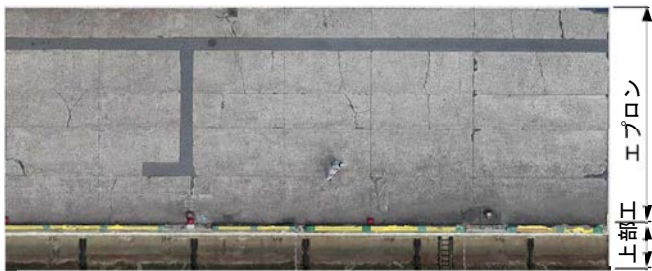
図2 オルソ画像(No.1ブロック)

図2に、No.1ブロック(延長32.50m)で求めたオルソ画像、図3に、画像解析によるひび割れ等の変状図を示す。CAD上で数量を算出した結果、表1に示す「コンクリートの劣化や損傷(Ⅱ類)」について、幅3mm以上のひび割れは無かったが、幅3mm未満のひび割れ(総延長3.56m)を検出したことより、「劣化度c(変状はあるが、部材の性能低下がほとんど認められない状態)」と判定した。表2に示すエプロンの「コンクリートの劣化や損傷(Ⅱ類)」は、ひび割れ度 $0.154\text{ m/m}^2$  ( $<0.5\text{ m/m}^2$ )であったことから「劣化度c」と判定した。なお、人力でひび割れ長さやひび割れ幅を計測した結果、正確に求められていることを確認した。

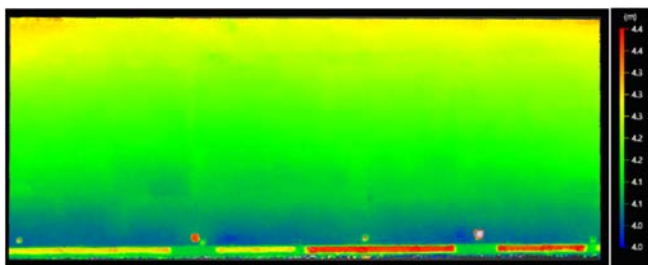
図4 三次元点群データ 平面図(No.1ブロック)

図4に、No.1ブロックで求めた三次元点群データの平面図を示す。各点は、それぞれがXYZ座標を有しており、色情報を組み合わせたデータになる。エプロンの勾配は、色情報から模式的に海側に向かって下りの傾斜がついていることから確認でき、図5に示す点群データを用いた断面図から求めることができる。表2に示すエプロンの「沈下、陥没(Ⅰ類)」は、沈下などが確認されなかったことから「劣化度d(変状なし)」と判定した。さらに、鉄筋コンクリート対応型の地中レーダ探査<sup>4)</sup>を用いて詳細調査した結果、エプロン下に空洞がないことを確認した。なお、図4では、上部工の天端が緑色に対して、直背後のエプロンが紺色であったことから段差を確認できる。上部工とエプロン境界の段差部には、排水孔が設置してあることより、エプロン舗装の打替え時に排水のために設けられた段差であると判断できる。この段差は、図4に示す断面図から9.2cmと計測され、目視の計測結果7.5cm(それぞれ6側線の平均値)とおおむね一致した。
