## 航空レーザ測量を活用した道路防災危険抽出結果と安定度調査結果の比較

基礎地盤コンサルタンツ株式会社 中国支社 正会員 ○山本 彩  
 基礎地盤コンサルタンツ株式会社 中国支社 非会員 寺脇直志  
 国土交通省 中国地方整備局 中国技術事務所 非会員 玉野浩徳

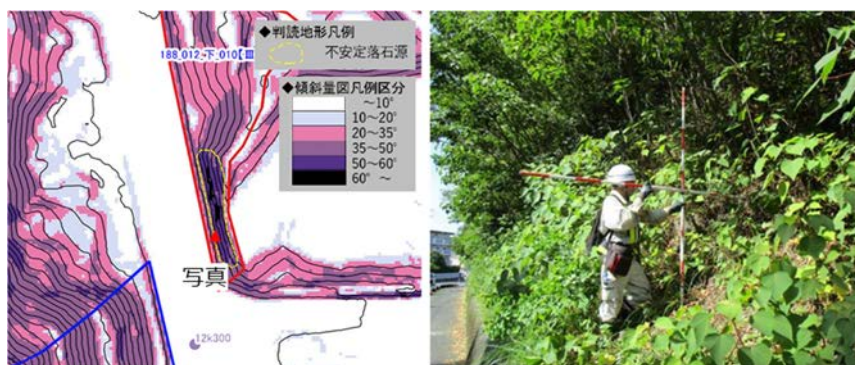
理由で安定度調査結果と比較ができなかった箇所である．過剰抽出には植生や人工構造物の影響を受けたものが多く見られた(図-2)．これらは法面での抽出が多い傾向があり，道路防災点検の第 2 絞り込み「机上調査」後に実施する「現地確認」により斜面状況を把握することで過剰抽出を低減できると考える．

図-2 植生影響による過剰抽出箇所の現地確認例

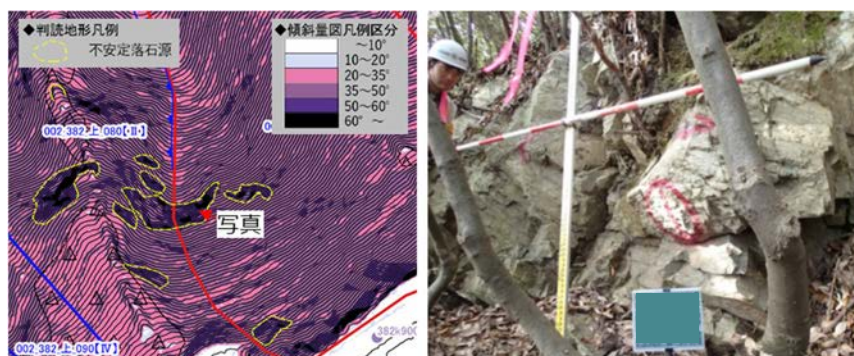
79%の箇所では抽出事象が確認されたが，「カルテ対応」以上と評価されたのは 47%である．「要対策」と判断された箇所には平成 8 年，平成 18 年の一斉点検で危険事象を把握できていなかった箇所もあり，過去の安定度調査で見落とされた危険箇所を抽出することができた(図-3)．一方，現地で抽出事象が確認されなかったが構造物のクラックなど机上では抽出不可能な危険事象が認められるなど，過剰抽出箇所でも「カルテ対応」以

図-3 抽出された危険箇所（落石源）が現地で確認された例

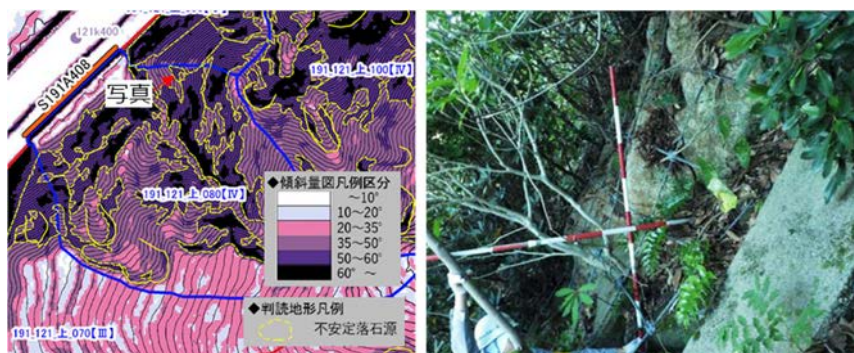
抽出事象が現地で確認され不安定であると判断された49%のうち、18%が道路に影響しないと判断された。そのうち10%は安定度調査時に確認された既設対策工で対応可能と判断されたことが理由である(図-4)。微地形表現図や既存資料から把握できる既設対策工の

図-4 現地で抽出事象が確認されたが既設対策工（ロープネット工）で対応可能と判断された例

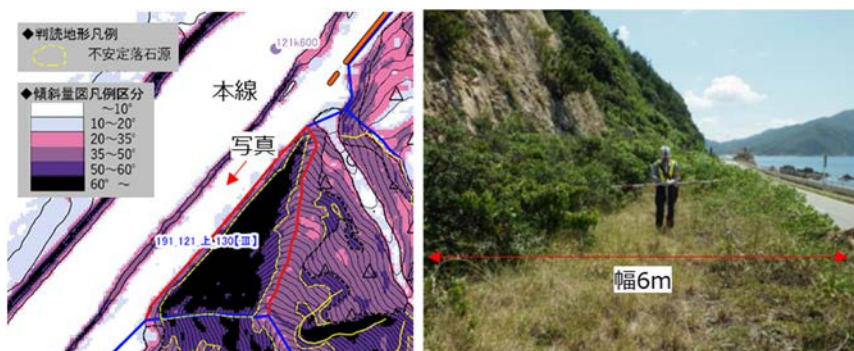
情報は道路への影響評価に反映されるが、対策工がカルテに書かれていない場合や、書かれていてもスケッチから正確な位置を読み取れず、机上で対策工の効果を把握できない場合がある。正確な位置情報を有するデータの整備および管理者間での情報共有が望ましい。残りの8%は危険事象が発生しても本線との位置関係が理由で道路に影響しないと判断されたものである。落石では発生箇所から本線までの間にそれらが停止するのに十分な広さの緩傾斜地や離隔がある場合や、土石流では谷出口が本線より低い位置にあり盛土やボックスカルバートによりクリアランスが十分に確保されている場合などが見られた(図-5)。危険抽出事象に起因した災害が発生しても道路に影響しないと判断される基準に明確な決まりは無く、道路に影響しないと判断された斜面の特徴の取りまとめなどにより判断差異を減らす必要がある。

図-5 現地で抽出事象が確認されたが離隔が十分あり道路に影響しないと判断された例
