## 南紀白浜空港における基本施設の点検結果と損傷状況に関する一考察

## 1. 本報告の目的

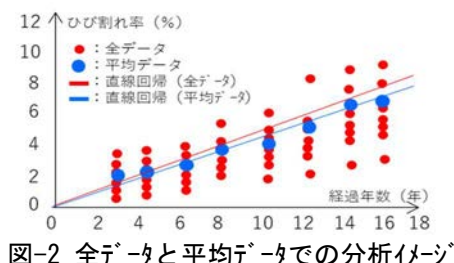
図-2 全データと平均データでの分析イメージ

ット数に対する B1 ランクのユニット数の割合」を設定し、その割合に達した経過年以降のデータを用いて回帰分析を行う機能を保有している。計測データを用いて B1 ランク占有率のデフォルト値 30%と 0%にて劣化予測を行った結果、大きな差が見られないことから B1 ランク占有率 0%にて整理を行う。またプログラムは、全データでの回帰分析と計測年度ごとの平均を算出し平均値に対する回帰分析を行う機能を保有している（図-2）。よって劣化予測手法 1) 2) は全データおよび平均データでの回帰分析を行うとともに 2) の手法ではユニットごとの劣化予測を行った。劣化予測の結果、滑走路に着目すると全ての予測手法で現状 B3 ランクが見られる 15 側は R9(2027)年度には C ランクが大部分を占める予測となった。一方、33 側はプログラムによる予測では B3 ランクが多い結果となったが、最小二乗法による各年度の平均データでの回帰分析は B2 ランクが多い結果となり、ユニットごと予測では B1 ランクが多い結果となった（図-3）。劣化予測は今後の劣化進行状況を確認し最適な手法を検証していく必要がある。

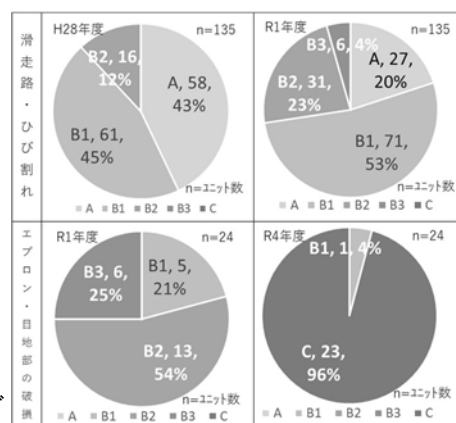
図-1 代表的な測定結果

測定を実施している。測定結果について2019年度(R1年度)の結果を基準に、滑走路、誘導路は2016年度、エプロンは2022年度の点検結果を比較整理した。比較整理の結果、特に滑走路はひび割れの進行が見られ評価B2~Cの割合がH28:12%からR1:27%であった。またサスエプロンのCo舗装では目地部の破損に対する評価B2~Cの割合がR1:79%からR4:96%であった(表-2、図-1)。

ひび割れは、竣工から 2016 年までの劣化進行状況に比べて、2016 年から 2019 年の間に急激に進行していることがわかる（図-1）。巡回点検の記録に活用している SOCOCA

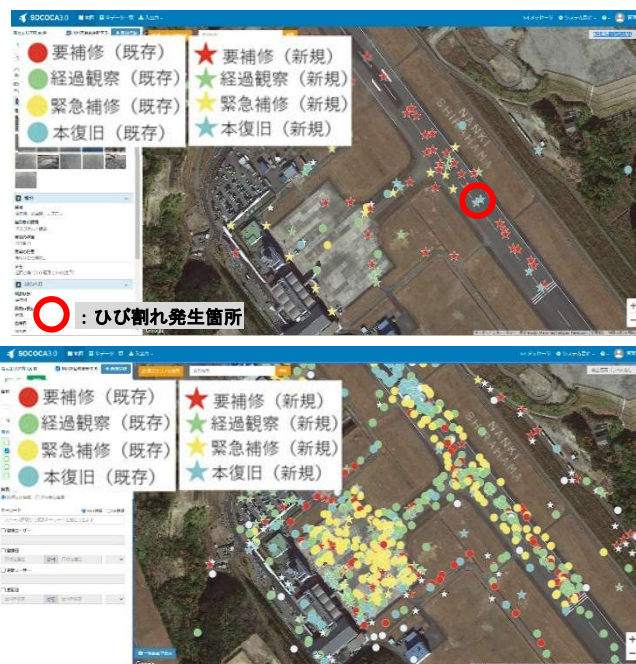
図-4 SOCOCA での巡回点検の記録(上:2022.9 以降 下:2015.10-2022.8)

月以降の要補修箇所を確認すると、2022 年 9 月以降は要補修の旗揚げが多く、損傷が早期に進んだ可能性がある（図-4）。特に標点 No.21 付近にてひび割れが進行した（図-4, 5）ため、コア削孔による舗装構成と目視による表層・基層・路盤の損傷状況の確認を行った（図-6, 7）。健全部(I)と線状ひび割れ部(II)、亀甲状のひび割れ発生部(III)では舗装構成に違いがあり、IIIは基層部分が崩壊している状況にあった。この結果から、特にIIIの損傷箇所では竣工図の表層基層厚（図-8）よりも薄い状況となり、加えて 2019 年以降、使用飛行機の大形化に伴い最大離陸重量が 45t から 68t となるなど、損傷要因が複合的に作用したため進行したと推測される。更新工事に際しては、FWD 調査による現状の損傷状況の確認と使用機材の大形化を考慮した舗装構成に見直しを行う必要がある。加えて空港が加増した時間帯での施工となることから、施工性を考慮した設計や工法を採用するとともに、現場監理の徹底が今後の早期の再劣化の予防につながると考える。
