## 大断面シールドの振動抑制掘進に関する施工実績

鹿島建設(株) 正会員 ○佐藤一成 永谷英基 川野健一 紀伊吉隆 新川健二 高柳 哲  
東日本高速道路(株) 村田賢士 尾関 淳

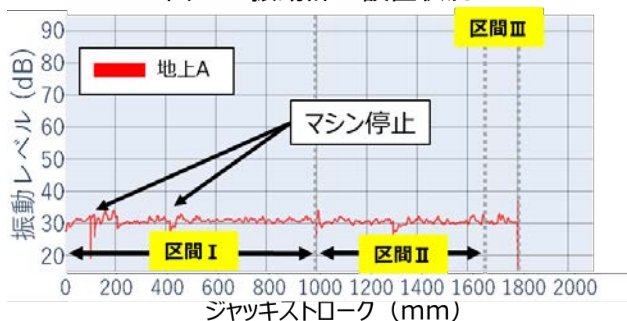
図-4 振動計測結果 (A)

図-3、図-4、図-5、図-6 と表-1 に計測結果を示す。ジャッキストロークを振動傾向が異なる 3 区間に分けて分析した。地上の測点 A での振動レベルは区間Ⅰ・Ⅱ・Ⅲにて平均 31 dB となった。スキンプレート (B1~4) は区間Ⅰ・Ⅱで平均 35~40 dB の範囲で推移し、計測結果に大きな違いは確認できなかった。ジャッキ (C1~4) では、C4 が他の計測箇所と比べ振動が大きく、区間Ⅰで 45~60 dB、区間Ⅱで 50~62dB、区間Ⅲで 62~68 dB の振動が発生した。区間Ⅰでは、C2 が C4 に次いで振動が高い傾向にあるが、区間Ⅱでは C1、C3 と同じ程度まで低下した。区間Ⅲでは、C1、C3 の振動が平均で 5~7dB 大きくなり、C4 は最大 68 dB まで増加した。

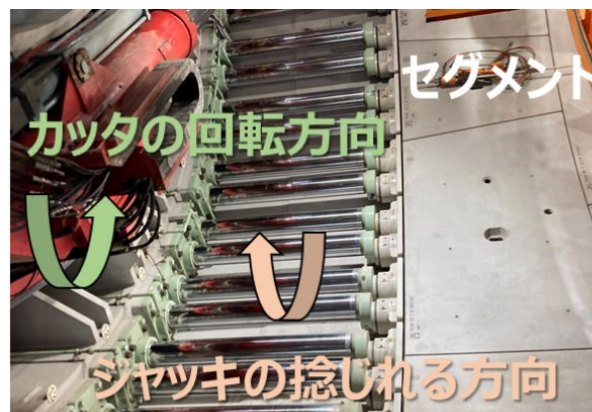
図-7 ジャッキの捻じれのイメージ図

振動計測時、マシンは右カーブ（曲線半径 592m）を施工しており、カーブの外側に該当する C4 の値が最も大きくなった。また、ジャッキに設置した振動計の値が大きくなったのはジャッキストロークが長くなる区間Ⅲであった。シールドジャッキ部の捻じれが振動の発生要因となることは阪神高速道路大和川線のシールドトンネル工事<sup>2)</sup>にて確認されている。そのため、今回の発生要因も図-7 に示すようなシールドジャッキ部の捻じれによるものと考えられた。そこで、坑内に設置した振動計が一定の値を超過した際にジャッキのあて直しを行い、ジャッキの捻じれを解消することを振動抑制対策とし、施工管理に反映した。なお、ジャッキのあて直しを開始する振動管理値は地上に振動が伝播していないことを考慮し、70 dB とした。また、C4 をはじめとした各計測点における振動の増加傾向を踏まえ、ジャッキストロークが 1,500 mm に達した際にマシンの姿勢制御を行うこととした。

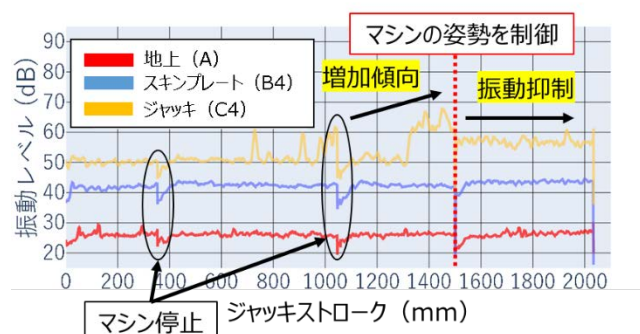
図-8 対策後の振動計測結果 (A, B4, C4)

対策を実施した際の振動計測結果を図-8 に示す。ジャッキストローク 1,000~1,500 mm の区間Ⅰにおいて、徐々に振動が 18 dB ほど増加する傾向となったが、1,500 mm に達して姿勢を制御することで、ジャッキ部に取り付けた振動が 60 dB 以下になった。また、地上部への影響も最大で 30 dB 以下に抑制でき、人間が振動を感じない状況のレベルとされる 50 dB を下回っている<sup>3)</sup>。以上のように、今回採用した対策は、坑内の振動を低減するとともに地上の振動低減対策に有効と考えられる。
