地盤凍結工法を用いたシールド機到達防護の施工報告

清水・大豊・遠藤興業特定建設共同企業体  
清水建設株式会社  
ケミカルグラウト株式会社

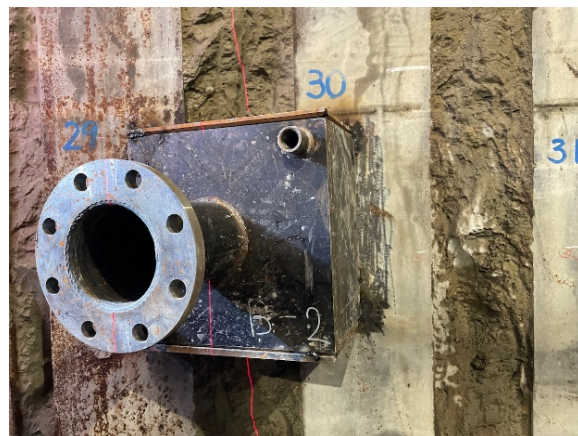
図3 水平凍結管配置図

到達立坑の内部に人孔を構築する計画があり、坑口コンクリートを打設することができなかったため、立坑の芯材間より水平管を打設しなければならなかった。水平管削孔時に地下水の出水の恐れがあった。

水平管の削孔予定箇所ごとに水圧に対する強度計算を行い、現地の不陸に合わせて止水鉄板を作製した。芯材との接する部分は止水溶接、ソイルセメント部分は急結セメントにて止水鉄板の内部より出水対策を行い設置した。(図3)

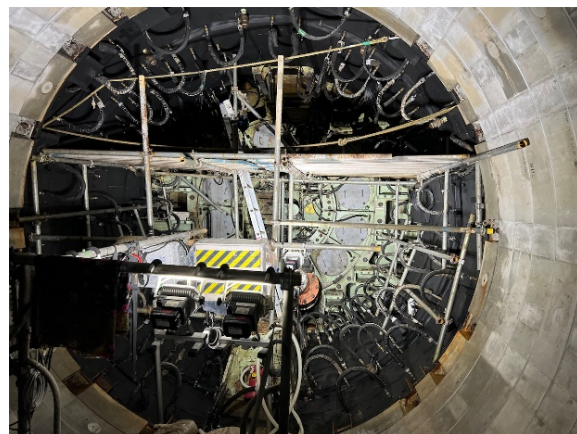
図4 シールド機内防熱状況

凍土造成時には、シールド機内の貼付凍結管を稼働することができないため、迎え掘り時にシールド機と凍土の縁が切れて出水する恐れがあった。

シールド機のテールに測温計を設置し、テールの表面温度のモニタリングを行った。また、シールド機内を断熱材で覆うことでシールド機と凍土の凍着を促進した。(図4) 迎え掘り後、シールド機の解体など入熱のリスクがある工程の前には、貼付凍結管を稼働させ凍着を維持する。

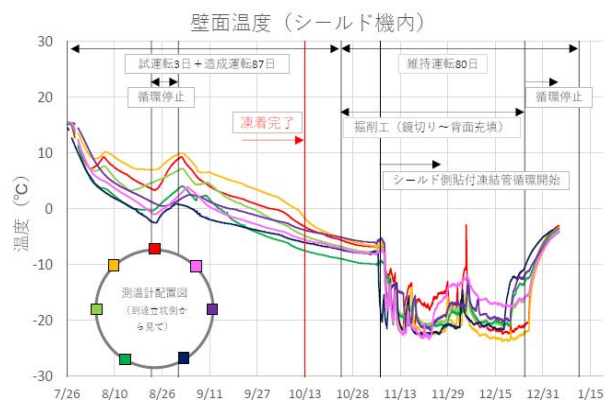
図5 テール部温度推移

上記の通りに止水鉄板を設置し、水平管の削孔を行った。削孔時に出水等の問題なく無事に水平管を設置することができた。その後凍土造成の準備を進め、凍土の造成を開始した。一時、連壁からの出水があり、凍土造成を停止した期間もあったが、造成開始から約80日程度で、シールド機のテールに設置した測温計で0℃を下回りシールド機と凍土の凍着を確認した。(図5) その後、迎え掘りを行いシールド機の解体を行ったが、出水することもなく無事にシールドトンネルとの接続を行うことができた。(図6)
