## 『シールドマシン再発進時、縁切り掘進』について

佐藤工業株式会社 正会員 ○山形 俊文

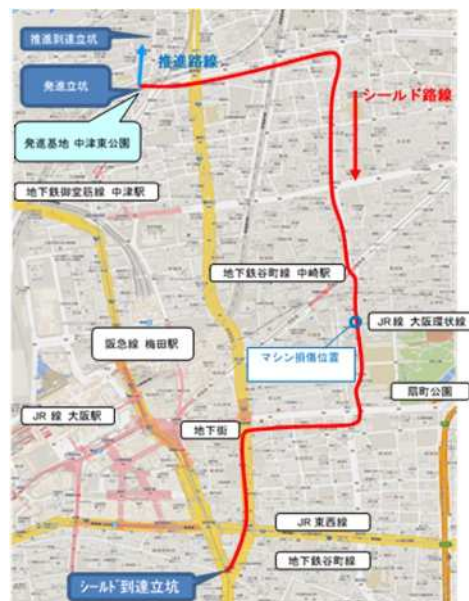
図1 シールドマシン進捗図

本工事は、大阪市北区中津 2 丁目に発進立坑を設け、西天満 4 丁目までを泥土圧シールド工法で内径  $\phi 2,144$  mm のトンネルを、また、同じ発進立坑より豊崎 7 丁目までを泥濃式推進工法で内径  $\phi 2,000$  mm のトンネルを築造して、その内部に  $\phi 1,500$  mm の鋼管及び鋳鉄の水道管約 3,300m を布設し、既設水道管との連絡を行う工事である。当工事の一次覆工 1,640m 時点を掘削中（図 1）、No.4 中折れジャッキ支持鋼材接続部が損傷した。地下水の止水、損傷原因の特定、補修のため、シールドマシンは、損傷箇所にて約 1 年停止した。そのため再発進時、カッターヘッドの回転不能、シールドジャッキの推力上昇により掘進不能に陥った。

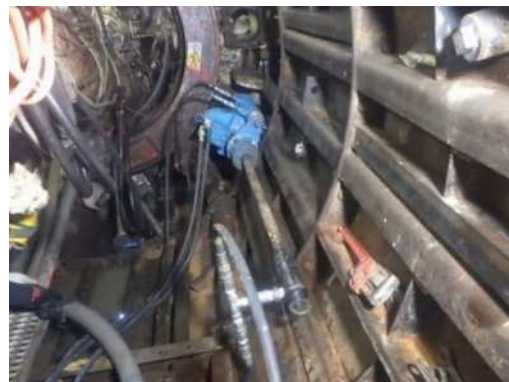
写真1 ミゼットドリル

上記の理由から1年間カッターヘッドを回転させることができなかった。そのため、チャンバー内の土砂が沈降し圧密及び固結されたことにより、カッターヘッドを拘束し回転不可となった。また、止水する際に注入した薬液注入及び発泡ウレタンがカッターヘッド周辺・チャンバー内に周ったことでカッターヘッドが拘束されたことも回転不可の要因と考えられる。

チャンバー内で圧密及び固結した土砂を攪拌するため、注入口から、ミゼットドリル(写真 1)による削

孔・高圧噴射攪拌をおこなった。高圧噴射により攪拌土砂をスクリーコンベアで排土を行いながらカッターヘッドを回転させた。カッター回転の可動域がしだいに広がり回転することが可能となった。その際、地山保護のため排土と同時に、クレーサンド（TAC-β）と特殊水ガラス（TAC-3G）を混合させた高粘性補充材（クレーショック）を注入した。

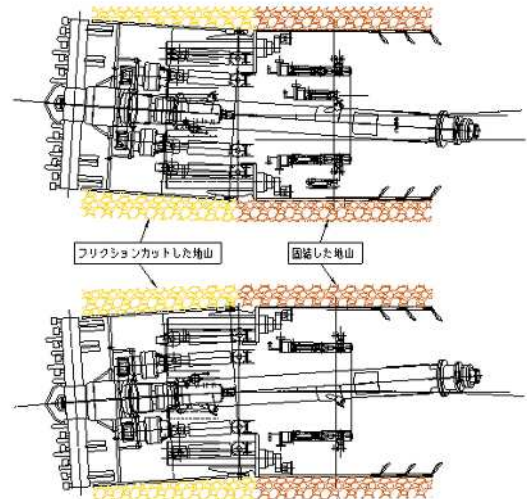
図3 中折れ揺動

- ① 1年間停止していたことでシールドマシン周辺の地山が固結したことによりマシンが拘束され推力が上昇した。
- ② 機内出水時に止水のため注入した薬液注入及び発泡ウレタンがマシン周辺とテールブラシ内部に周ったことでマシンを拘束し推力が上昇した。

地山による拘束力を低減させるために、中折れジャッキの伸縮をおこなった。中折れジャッキを上下左右に伸縮させ、図3のように前胴を揺動させた。この動作を繰り返すことで、前胴周辺地山の拘束力を低減することにより前胴のみ前進することに成功した。
