## 複雑に地山性状が変化するトンネル掘削についての施工報告

本工事は、長崎北西部地域に位置する佐世保と福岡をつなぐ西九州自動車道の一部区間であり、掘削断面(CⅡ)109.3 m<sup>2</sup>、全長 1204m の高規格道路のトンネル工事である。切羽位置が玄武岩と砂岩の地質境界付近を掘削する際(支保工 No.81,TD81.3m)に左肩より大崩落が発生した(写真-1)。本稿ではこの崩落の原因究明および以降のトンネル掘削における切羽前方地山の把握に関する対応について報告する。

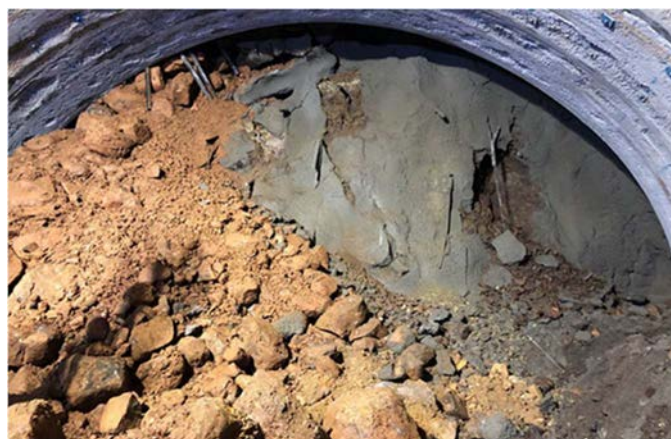
当初設計では強度の大きい玄武岩が存在し、硬質な地質であると想定されていた。しかし、切羽崩落により流出土を確認したところ、風化岩および玉石状の玄武岩であった。天端周辺の地山が強風化しており、その中に硬質な玉石状の玄武岩が堆積していたことが、切羽崩落の原因の一つであると考えられる。

写真-1 崩落時の切羽写真(支保工 No. 81)

本工事で発生した切羽崩落の原因は、脚部の沈下が急激に進み、天端に堆積していた自立性のない強風化堆積物にゆるみが生じ、AGF鋼管に作用する荷重が増加して鋼管が破断したものと考えられる。本トンネルでは強度が大きい岩盤が分布していると推定される場合においても、脆弱地山に硬質な玉石状の岩が堆積している可能性があり、特に軟弱な地質と硬質な地質境では十分に注意する必要がある。また切羽前方地山の性状の把握方法として、DRISS-3Dと空中電磁波探査を実施した結果、複数の調査結果を総合的に活用して地山特性の把握をすることが非常に有効である。崩落後に通過した玄武岩と砂岩の地質境(測点No.259付近)では、分布していた玄武岩が玉石状の堆積物ではなく硬質な柱状節理であり、崩落時の地山特性との違いもあるが、先受けや鏡補強を適切に実施することによって、崩落等を発生させることなく安全に施工を行うことができた。

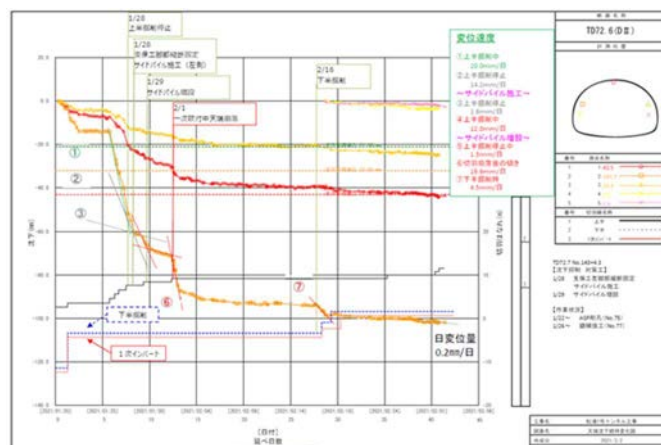
図-1 に変位が顕著に表れた大崩落箇所の手前における A 計測(坑内計測)の結果を示す。切羽掘削に伴い左脚部に 20 mm/日の変位が確認されたため、掘削を停止し沈下対策(支保工連結)を実施した。しかし支保工連結後においても切羽停止中に 14.2 mm/日の沈下が発生した。さらなる沈下対策として、支保工連結2段・サイドパイル1段の施工を実施すると、掘削停止中の変位は 1.8 mm/日まで収まったが、掘削を再開すると 12.0 mm/日の沈下が発生したため、サイドパイルを1段増設するなど、早期閉合までの沈下を抑制する必要がある。左側脚部の地山が非常に脆弱であり、左脚部の沈下が卓越したことで、トンネル周辺地山にゆるみが生じたことが切羽崩壊を招いた原因の一つであると考えられる。

図-1 A計測結果(支保工 No. 72)

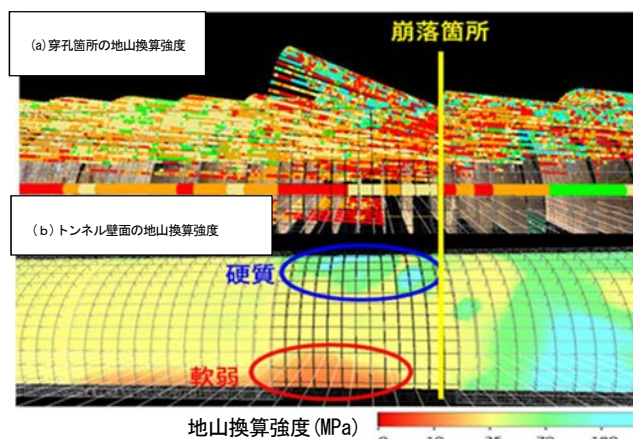
穿孔データを用いて解析を実施し、DRISS-3Dへ反映させている。3D表示された情報は、数値データの羅列と異なり視覚的に捉えやすく有効な判断材料となる。図-2に崩落箇所付近のDRISS-3Dの解析結果を示す。(a)はAGFや鏡ボルト、前方探査によって得られた穿孔データに基づき地山換算強度を算出したもの、(b)はトンネル壁面の地山換算強度を示している。この結果により、崩落箇所前方のSL付近において地山換算強度10MPa程度(赤色)の軟弱な地山が分布していることが分かる。天端付近に分布している岩盤強度の高い硬質な地山(黄緑・水色)は、崩落した土砂に含まれる堅硬な玉石状の玄武岩岩塊を捉えたものと推察される。以上のことから本トンネルにおいては、前方探査によって岩盤強度が高く予想された場合でも玉石状の岩塊を含む崩積土層のような自立性の乏しい地層が存在している場合があり、その層を正確に推定することが難しい状況であることがわかる。

図-2 崩落箇所付近 DRISS-3D データ

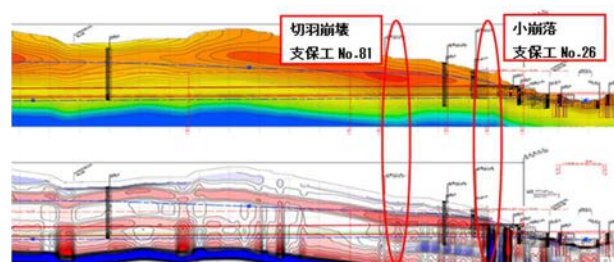
空中電磁波探査から得られる地山の比抵抗値を利用して切羽前方の地山性状把握することを考え、比抵抗値の変化に着目して解析を行った。一般に比抵抗値が低いと体積含水率が高く、粘土鉱物が多い地質であり、比抵抗値が高いと体積含水率が低く、粘土鉱物が少ない地質と評価される。つまり比抵抗値の変化の大きな箇所は、亀裂が多くなったり、地質が変化したりする場所と特定できる。図-3は比抵抗値の縦断面図、下の図は比抵抗値の変化量を示した縦断面図である。比抵抗値の変化は、青色が減少傾向の変化、赤色が増加傾向の変化を示し、色が濃いほど変化量が大きい。今回、崩落発生箇所の比抵抗値の変化は濃い赤色を示しており、以前小崩落が発生した箇所でも比抵抗値の変化量が大きくなっている。以上のことから、比抵抗値変化の大きい箇所において小崩落や崩落が発生しており、地山性状の急変や不良地山となる可能性がある。よって以降の施工ではDRISS-3Dで得られた情報に加えて、比抵抗値変化の大きい箇所を捉えることで硬質な岩塊を含む自立性の乏しい場所を特定する際の判断材料とした。

図-3 比抵抗値の縦断面図
