# 供用トンネルへの避難連絡坑接続における補強工事の実施

中日本高速道路株式会社 金沢支社 敦賀保全・サービスセンター 正会員 堀川 敬  
 中日本高速道路株式会社 金沢支社 敦賀保全・サービスセンター 正会員 鈴木 俊雄  
 中日本高速道路株式会社 高度技術推進部 正会員 海瀬 忍

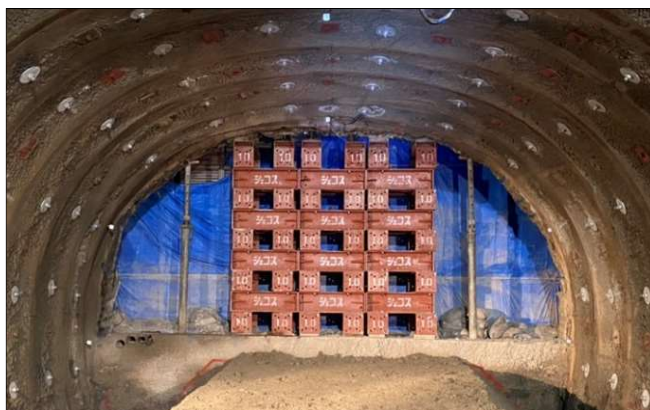
本坑接続時に、矢板工法で施工されている葉原トンネルの鋼アーチ支保工を切断した箇所に対し、仮補強として、サンドル (H300) の資材調達を行い、6/24 に上り線側(写真-1)、6/30 に下り線側の仮補強を完了した。その結果、計測値の収束傾向が確認できたことから、本坑接続作業を一時中断し、対応方針の検討を行った。

写真-1 サンドルによる山留材での補強（上り線側）

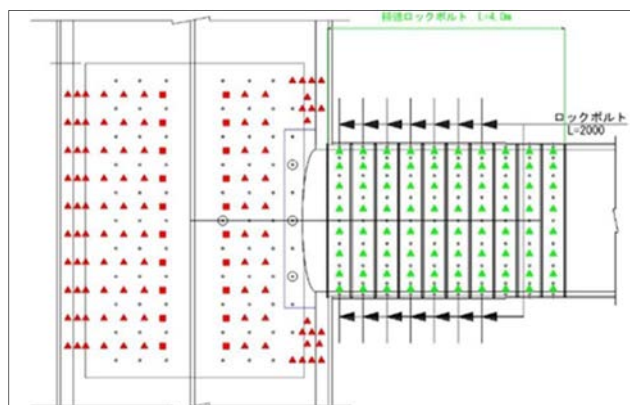
図-1 追加ロックボルト 平面図

図-1, 2に示すとおり、避難連絡坑については、2.0mの定着式の一般的なロックボルトを打設していた。しかしながら、葉原トンネル避難連絡坑の形状は5心円の扁平断面であることから、2.0mでは地山の挙動を抑えきれない可能性があると考え、4.0mの鋼管膨張型ロックボルトを追加打設することにより、早期地山安定効果も発揮できると判断し、7/16(11/15)より施工を開始し、上下線で計240本の施工を、7/24(11/24)に完了した。

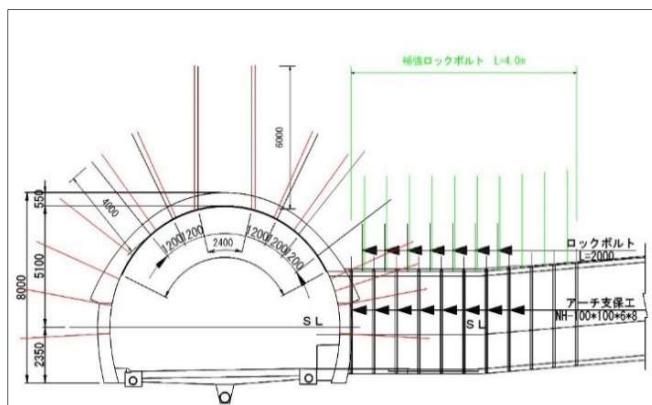
図-2 追加ロックボルト 断面図

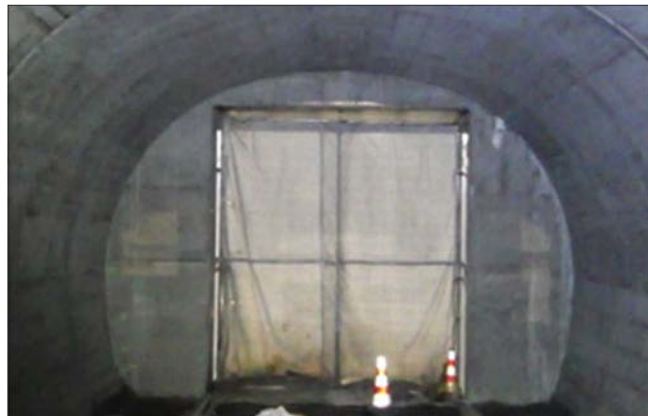
写真-2 補強工の完成状況

隔壁設置にあたっては、9つの施工ステップを設け、計測値を注視しながら慎重に、山留材撤去から隔壁設置までの作業を実施した。補強工事は2022年の1/31(1/17)から開始し、2/24(2/15)に山留材の撤去が完了し、5/18(4/28)に施工が完了した(写真-2)。
