RC 橋補修部の鉄筋腐食モニタリングによる補修効果検証

西日本高速道路エンジニアリング中国(株) 正会員 ○碓井 雄大，山根 久美子  
横田 DPC 研究所 正会員 横田 優  
(株)デンカリノテック 正会員 川口 隆憲  
西日本高速道路(株) 非会員 齋藤 千夏

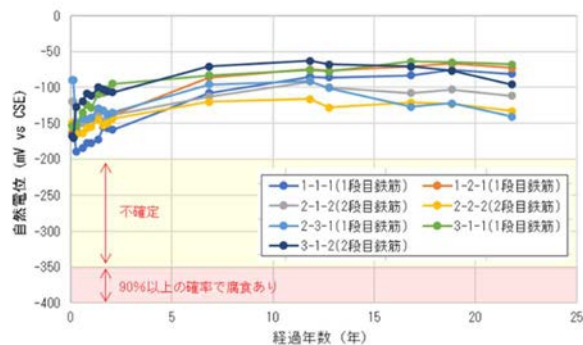
図-3 自然電位測定結果(下 A1-P1)

5径間のうち下り線P4-P5間を除く4径間の測定箇所における自然電位の経時変化には同様な傾向が認められた。代表例として損傷率が20.3%と最も損傷が著しい径間であった下り線A1-P1間における測定結果を図-3に示す。1段目鉄筋も2段目鉄筋も自然電位は、測定時の温度により変化しながら経年とともに上昇し、その後は測定箇所によって、一定値に収束するものとわずかながら低下するものが認められた。しかしながら、21年後の値はいずれも『90%以上の確率で腐食なし』と判定される-200mV vs CSEよりも貴な値を示していることから、測定箇所における鉄筋腐食は生じていないと判断された。

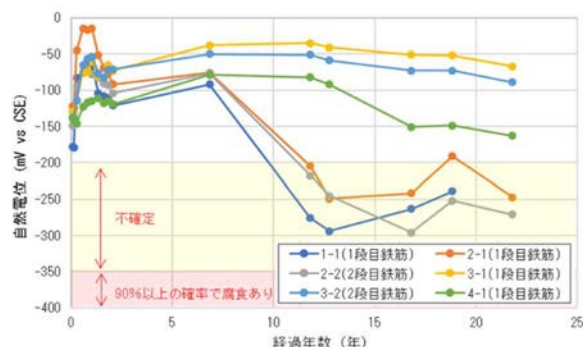
図-4 自然電位測定結果(下 P4-P5)

下り線P4-P5間における自然電位測定結果を図-4に、分極抵抗測定結果を図-5に示す。掛違いの補修部である本径間では、補修後10年経過頃より自然電位の値は低下傾向を示し、21年後には、その一部の測定箇所において自然電位は『不確定』、分極抵抗は『低～中程度の腐食速度』と判定される値まで低下していることから、再劣化を起こしている可能性が考えられる。再劣化の要因としては、既存コンクリート中の塩化物イオンの移動の他に、掛違い部からの漏水や床版劣化による雨水等の浸入が考えられるが、本橋梁は補修後16年後に床版補修工及び防水工を実施している。また、現時点では写真-2及び3に示すように、いずれの断面修復径間においても床版下面の外観状況からは大きな変状等は確認されていないが、引き続き当該箇所を中心に経過観察を継続する必要がある。
