## 塩害による劣化が進行した RCT 桁橋の詳細調査及び新技術を活用した補修設計

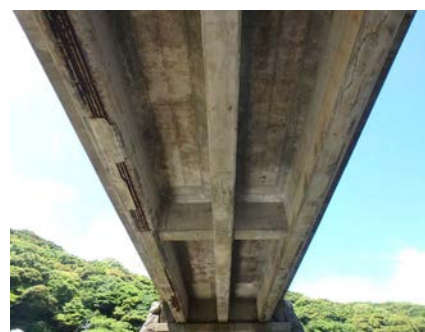
主桁・横桁ではひびわれ、遊離石灰および広範囲なうきや剥離・鉄筋露出が確認された（写真 2、写真 3）。この主桁部の鉄筋腐食は、水切り機能のない張出床版からの伝い水が劣化を助長していると推察できる。橋台の胸壁では、ひびわれ及びうきが発生している。

写真 2 桁下全景（桁数：3）

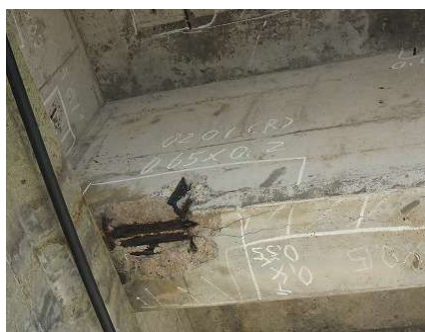
以上の調査結果より、損傷の主な原因は塩害と考えられ、すみやかな補修が必要な状態である。

写真 3 主桁の剥離・鉄筋露出

基本的に左官工法を選定するが、損傷深さが深いものに対しては型枠注入工法を選定した。さらに、マクロセル腐食を抑制するため、施工性、経済性に優れる遮蔽型マクロセル対策（シラン系含浸材）を採用した。

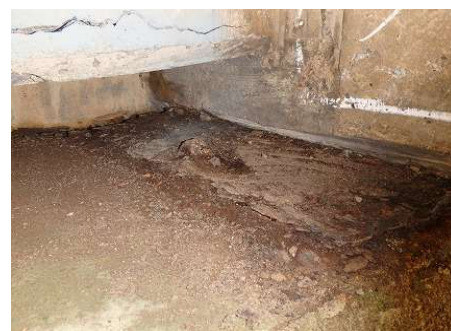
さらに、支承本体では支承板に著しい腐食はないものの、アンカーボルトに著しい腐食が確認された（写真 4）。

写真 4 支承部の腐食

現状の支承板に著しい損傷が無いこと、主桁と橋座面とのクリアランスが小さいことを考慮し、支承の取り替えや完全な塗装塗替えは不可能と判断した。そこで、3 種ケレン相当の素地調整により再腐食を抑制できる塗装で延命が図れ、かつ経済的な工法を選定した。
