## 過密配筋下での共同溝耐震補強工事

東急建設

本工事は、一般国道 246 号の東京都世田谷区池尻 2 丁目～太子堂 1 丁目において、首都高の大規模更新工事に伴い、橋脚と一体構造物である共同溝上床版部の鉄筋の増設耐震補強を行うものである。区間は渋谷～三軒茶屋共同溝の L=810m で、電力特別高圧ケーブル、NTT 幹線が設置されている共同溝内という狭隘環境下で過密配筋である既設構造物にアンカー筋挿入のための上向き削孔を行った。アンカー削孔を行うにあたり、OLTHO 写真測量を用いて 50 年前の構造物の配筋図を橋脚ごとに読み取り、既設鉄筋配置を 3D 図面化した。また、作業所全員で事前講習を受けたメタルセンサー及び鉄筋センサーを常時併用し、各橋脚に施工管理表の掲示を行うなどの対策を継続して行った。そのため到達孔・不到達孔合わせると 5000 箇所程度の削孔数となったが、一本も既設鉄筋の切断事故を起こすことなく、工事を完了させた。本論文では施工時の上記対策についての詳細を報告する。

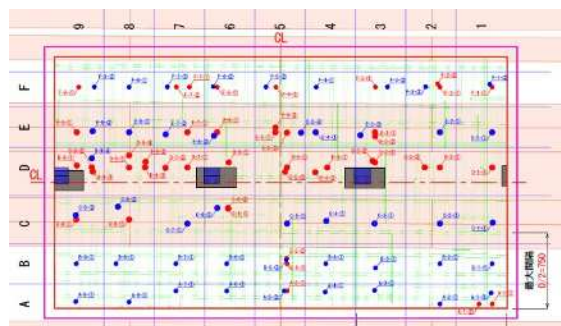
図 2 削孔出来形図(例)

問題点② コア削孔時に既設鉄筋干渉等によって不到達孔が増加し、既設躯体断面の空隙率が増え上床板の耐荷力が低下するため、コア削孔により生じる空隙率の上限値を設定する必要があった。図 2 に不到達孔を含む削孔出来形図を示す。

コア削孔時の空隙率の上限設定と現場での施工管理をルール化した。空隙率の上限について、対象断面の設計曲げモーメントと曲げ耐力の比から余裕度を算出し、最も余裕度の厳しい値を基に空隙率上限を 25% とした。また、空隙率以外にも設計以上の過掘りを防ぐため、ケーシング長などまとめた管理表を橋脚毎に作成した(表 1 参照)。

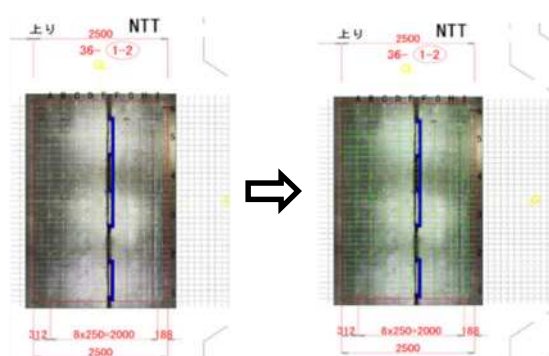
図3 OLTHO 写真測量による図面化

超音波鉄筋探査機を用いて探査した結果を躯体表面にマーキングを行い、等間撮影を行う。撮影した写真を繋ぎ合わせ補正を行い平面図化する。CAD 図に平面図化した写真を添付し写真に写っている鉄筋探査結果を CAD 上でトレースし既設鉄筋図面を完成させる。これにより既設鉄筋の位置を把握し補強鉄筋の配置の検討に活用することで、既設鉄筋への干渉を最小限に抑えた。これらの手順で完成した図面をさらに 3DCAD 図へも反映させた。

OLTHO 写真測量の成果を CAD 図化することにより、超音波探査による探査結果を反映させ、記載ミス等の無い精度の良い既設配筋図を作成することができた。また、配筋図を 3D 化することにより、より内部の既設鉄筋配置を予測でき、既設鉄筋への干渉を最小限に抑えることができた。

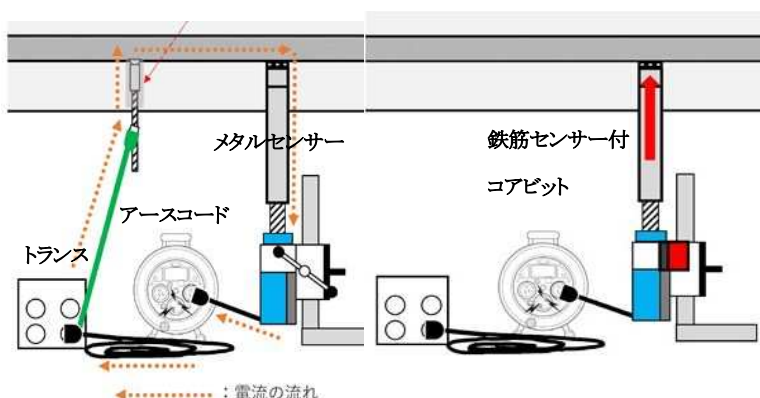
図4 メタルセンサー・鉄筋センサーの仕組み

全員でメタルセンサーと鉄筋センサーの講習を受講し使用を徹底した。メタルセンサーは、施工箇所付近にハンマードリルで削孔し既設構造物鉄筋に接触するようアース用にアンカーを打設し、電流回路を作っておく。実際のコア削孔でコアビットが既設鉄筋に接触した際に電流が通電し、ブレーカーが自動的に落ちる仕組みとなっている。鉄筋センサーは、コア削孔時コアビットが既設鉄筋に接触すると、高い負荷を感知し自動的に停止する仕組みとなっている。電流に反応するメタルセンサーが先行して反応し削孔が停止する特性から、鉄筋センサーはメタルセンサーが反応しなかった場合の補助機能として併用使用した(図 3 参照)。

2 種類のセンサーの併用を妥協せず行ったことにより、鉄筋損傷を発生させることなく施工を完了することができた。
