道路トンネルにおける変状対策工の変状発生メカニズムに関する一考察

国立研究開発法人土木研究所 正会員○森本 智，日下 敦，廣田 彰久

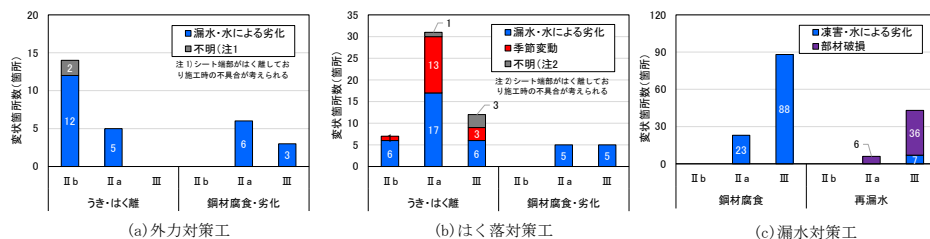
図-1 B 補修補強材の劣化によると考えられる変状対策工の変状要因の例

3. で比較的多くの変状が確認された B 補修補強材料の劣化によると考えられる変状について、対策区分(Ⅱb・Ⅱa・Ⅲ)毎の変状要因の分析結果を図-1に示すとともに、変状事例(写真-1)と必要となる措置の考え方の例を示す。
