## 山岳トンネルにおける維持管理に関する検討 —中部縦貫自動車道 安房トンネル—

中日本高速道路(株)  
パシフィックコンサルタンツ(株)  
(株)熊谷組

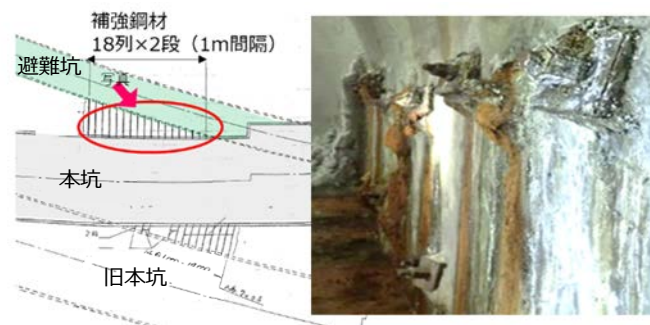
図-2 避難坑近接区間（補強鋼材区間）

上述したルート変更により、本坑と避難坑が近接し、鋼材で補強された区間がある（図-2）。この補強鋼材について、腐食による劣化の進行が確認された場合に構造物への影響及びその対策の検討が必要であるという課題があった。そこで補強鋼材の必要性について 2 次元 FEM 解析を実施し（図-3）、解析結果より補強鋼材の有無にかかわらず現状支保構造で安定性が図られていることを確認した。

以上より、腐食により低下した耐荷力を回復させる補強対策は不要と考えられるが発錆も確認されているため、定期点検により適切に監視を継続する。

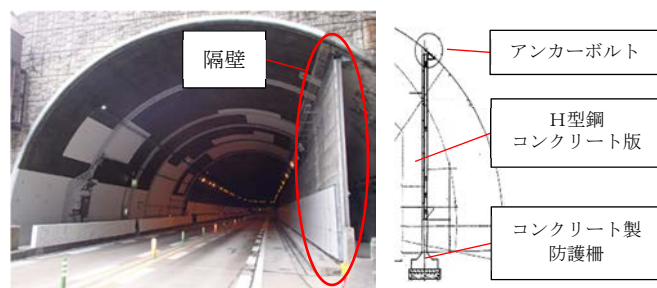
図-1 中ノ湯側トンネルの隔壁

中ノ湯側坑口部では、建設時の水蒸気爆発によるルート変更の影響で本坑と避難坑が一体となってお

り、隔壁で仕切られた特殊な構造となっている。隔壁構造は火災時の避難者の動線確保の観点から、本坑と避難坑の空間の隔離を行っている。しかし、避難坑側の点検が狭小作業となるため、通常の高所作業車を使用できないといった維持管理上の課題があり、隔壁の在り方について検討を行っている。

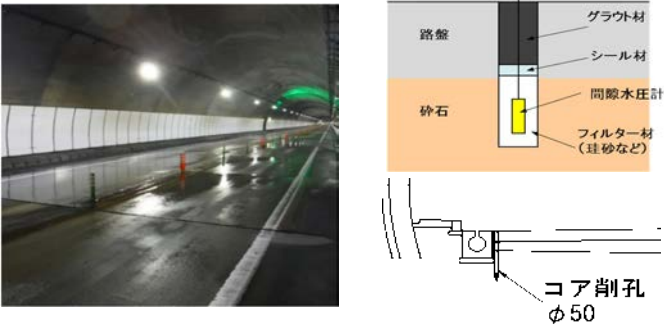
図-4 湧水状況、間隙水圧計、ウィープホール

年間を通して路面が滞水している箇所があり，利用者被害の観点から対策を検討する必要があった。

調査の結果，滞水は路盤下からの湧水であることから要因は①多量湧水，②路盤下排水管の詰まりが考えられる．しかし，②を詳細調査にて把握するためには，交通規制を伴う路盤の開削調査が必要となる．そこで，まず初めに側溝からの水抜き（ウィープホール）により地下水位低下を図り，滞水状況を監視しながら運用していくこととした（図-4）。

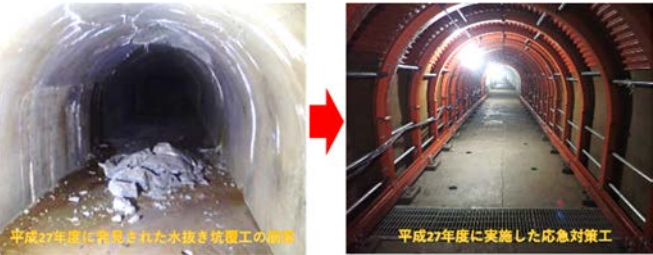
図-5 右第二水抜坑の覆工変状と応急対策

右第二水抜坑は平成27年に天端部の押し抜きせん断による覆工の局部的変状が発見され（図-5），調査の結果，他2箇所でも将来的に同様な事象の発生が懸念された．同年それらの箇所については応急対策として鋼製支保工の設置を行っている．

トンネル全体に変状が顕在化する中，本坑に離隔距離10m未満で並走する右第二水抜坑が変状した場合，本坑に影響を及ぼす恐れがある．このような変状に対し，これまで覆工補強対策として覆工背面の裏込め注工，鋼製支保工，ストラット補強及び内巻コンクリート工等を実施した．今後も継続して水抜坑に対し同様の補強対策を予定しているが，点検による変状監視や応力測定による閾値の設定など対策工の最適化を検討していく．
