## 赤外線画像解析技術による裏面吸音板の点検事例

| 首都高技術株式会社 | 正会員 | ○白石 有佳 |

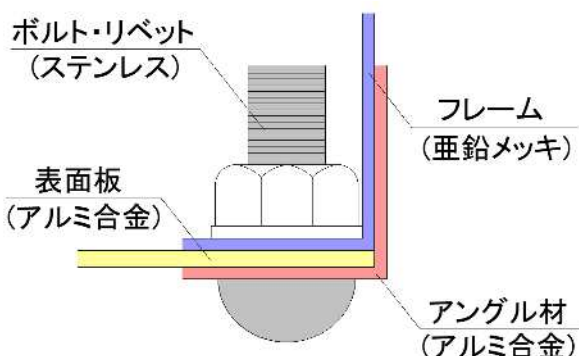
図-1 裏面吸音板表面板取り付け詳細図

損傷が発生した裏面吸音板は、図-1 に示すように、アルミ合金の表面板を亜鉛メッキフレームとアルミ合金のアンゲル材で挟み、ステンレスのボルト及びリベットで固定する構造である。

当該損傷は、表面板を固定するためのボルト及びリベットが欠落し、1 辺のボルトのみで表面板を支える状態となり、表面板の垂れ下がりが発生したものである。

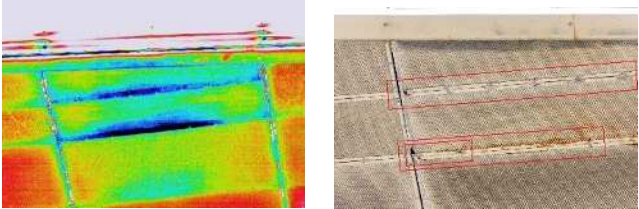
写真-4 赤外線画像解析結果及び高精細カメラ画像

赤外線画像解析にて温度異常が確認された箇所は、詳細な損傷状況を確認するため、写真-3 に示す 300mm の望遠性能を持つ高精細デジタルカメラを用いてボルトやリベット、フレームなどの損傷状況を確認した。高精細デジタルカメラで撮影した画像を写真-4、5 に示す。

点検の結果、表面板やアングル材の破損及び腐食、ボルトやリベットの欠落などの損傷が計 90 件確認され、落下の恐れがある損傷は 2 件、表面板やアングル材に破損が確認された損傷は 17 件と、早期の対応が求められる損傷が全体の約 20%を占めていた。

表面板やアングル材が損傷しボルト・リベットの欠落が確認されている箇所は、部材落下による第三者被害の恐れがあるため、損傷した部材を撤去する必要がある。
