## 小松川斜張橋のケーブルの調査と今後の維持管理

首都高技術株式会社 正会員 ○浅川 優太  
首都高技術株式会社 正会員 布施 光弘

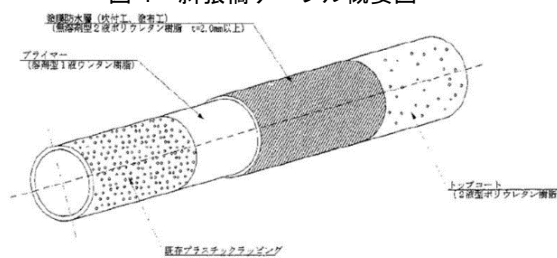
図-1 斜張橋ケーブル概要図

測定対象の斜張橋のケーブルは、直径 5 mm の垂鉛メッキ鋼線 127 本からなるケーブルストランド 7 本と 91 本からなるケーブルストランド 6 本を束ねた直径約 21 cm の平行線ケーブルで構成されている。また、ケーブル内の浸水や腐食を防護するために、FRP によるケーブルラッピングが施されている（図-1）。

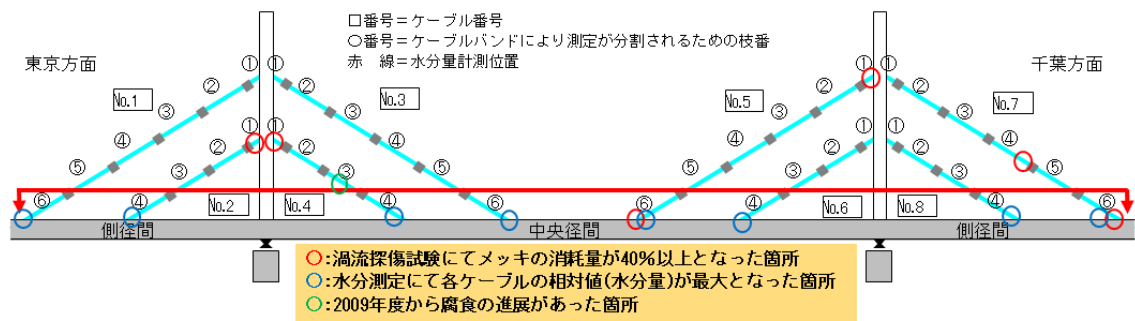
図-3 渦流探傷試験と水分測定の実施範囲と結果概要

測定対象は、図-3に示す通り、上段ケーブル4本と下段ケーブル4本の計8本で、全延長は336mである。ケーブルバンド近傍の部材が強磁性体であるため、渦電流探傷試験の適用が困難であり、ケーブルバンド近傍の腐食調査は実施していない。水分測定は、橋面上から5mの範囲で実施し、探傷ピッチは500mmとした。

図-3に示す通り、局所的な著しい腐食は無いことが確認された。また、前回調査を実施した2009年度と比較すると、腐食の進行は小さいと推測された。

ケーブルバンド付近やケーブル定着部付近では、メッキの消耗量が大きい結果となり、測定対象40箇所の内、6箇所、評価点が40点程度であった。

測定結果より、亜鉛メッキ鋼線の著しい腐食やケーブル内部の水分量に異常がないことを確認した。これまで実施された補修や維持管理が効果的なものであったと考えられる。しかし、亜鉛メッキの減少や、ケーブル表面被覆のひびわれが進んでいることから、ケーブルラッピングの更新が必要であると考えられる。

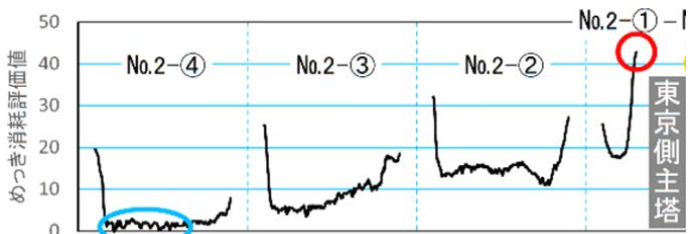
図-4 ケーブルNo2のめっき消費評価値分布図

計測を実施した範囲において、亜鉛メッキの消耗最大部はケーブルNo.2-①の主塔近傍であった（図-4）。また、この部分の評価点は43であり、半分程度メッキが消耗しているものの、評価点100を下回っているため、メッキはまだ残っていると推定できる。
