## 点検ロボットによる斜張橋ケーブルの点検事例

(株)長大 正会員 虻川 高宏  
(株)長大 ○ダダボエブ アフロル

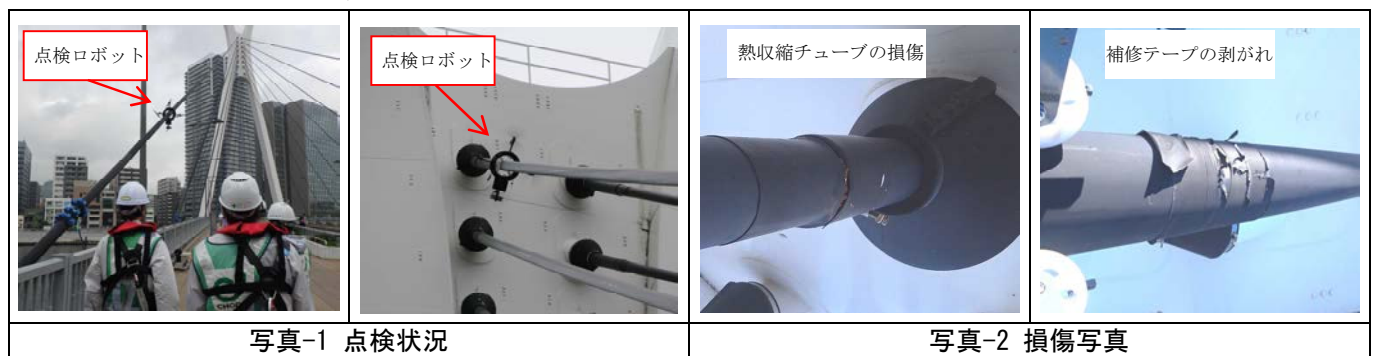
点検ロボットによる点検の結果、ケーブルの表面的な擦り傷等の軽微なものから、熱収縮チューブの劣化による損傷、過去の損傷の補修跡の劣化などが確認できた（写真-2）。但し、本点検で確認した損傷の中では構造の安全性の観点から速やかに補修および補強を行う必要がある損傷はなかった。

本点検ロボットは斜張橋ケーブル表面を確認し、損傷箇所を早い段階で効率的に確認することを目的とした技術であるため、ケーブル内部の劣化・損傷については本点検では未確認である。従って、本点検で確認した熱収縮チューブの劣化による損傷については、詳細調査による構造影響の確認を行い、経過観察することが望ましい。
