# 鋼鉄道橋の主桁下フランジ首部に発生した疲労き裂について

東日本旅客鉄道株式会社 正会員 ○山下 雄也

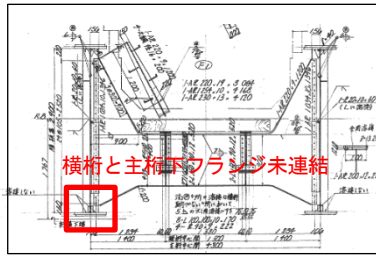
図-1 設計標準

「鉄道構造物等設計標準・同解説（鋼・合成構造物）」では、横桁の下フランジと主桁の下フランジは、ガセットを介し連結すると述べられている（図-1）。しかし、当該橋りょうは、横桁下フランジと主桁下フランジが連結されていない（図-2）。そのため、横桁からの力が補剛材を介して、主桁下フランジに作用すると考えられる。

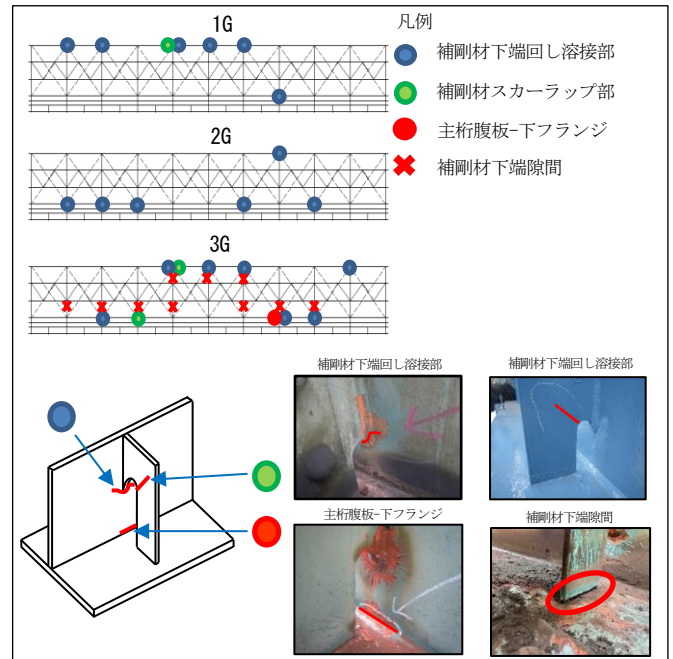
図-3 変状位置図

当該橋りょうに発生しているき裂変状は、①補剛材下

端回し溶接部、②補剛材スカーラップ部、③主桁腹板-下フランジ首部である。本橋りょうに発生したき裂箇所は以下のとおりである（図-3）

また、補剛材下端部が摩耗しており、隙間が生じている箇所も確認した。

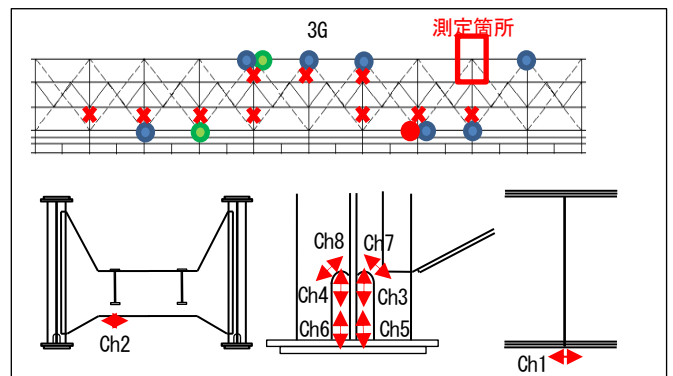
図-4 応力測定位置図

列車通過時の主桁下部における桁の変形を把握する目的で、応力測定を実施した。測定位置、ひずみゲージの取付け位置は以下のとおりである（図-4）。

き裂が発生していない主桁下部にひずみゲージを取付け、列車通過時の応力を測定した。

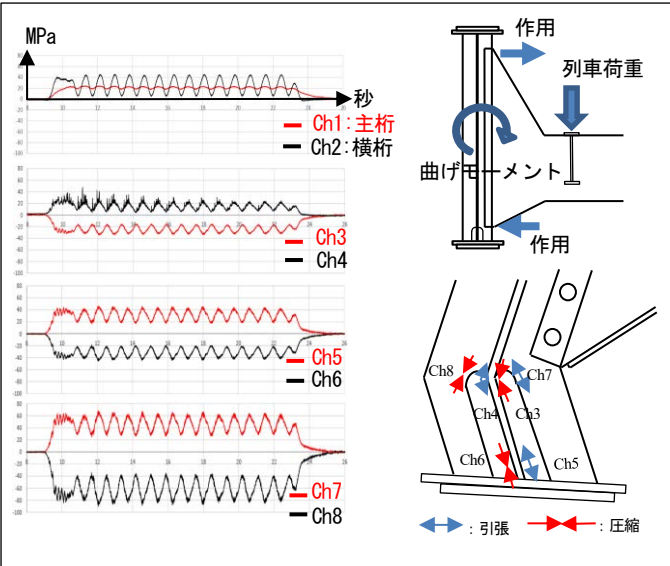
図-5 応力測定結果

測定の結果、主桁の応力波形では、列車が橋りょうに乗った際に応力が高くなり、通過し終わると低下する（Ch1）。

横桁の応力波形は、車軸ごとにピークがくる(Ch2). 今回き裂が発生した箇所は、横桁の波形と同様に車軸ごとにピークがくる波形である(Ch3~Ch8). そのため、今回発生したき裂は、横桁からの力が作用していると考えられる。

また、各測定箇所の応力発生状況（圧縮・引張）を考慮すると、主桁下部は横桁からの力が作用することで、以下のような変形をしていると考えられる(図-5).

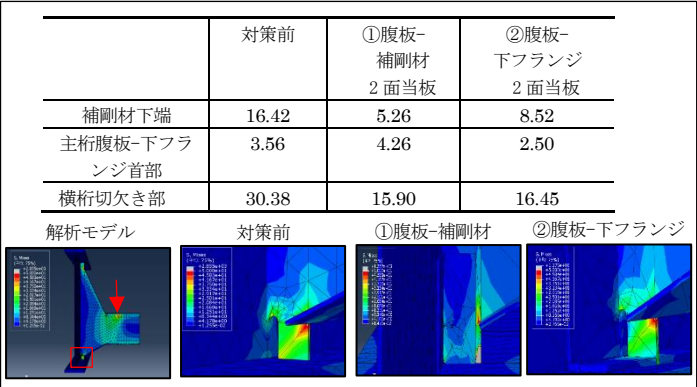
図-8 FEM 解析結果

連結材では全てのき裂発生箇所に対しての効果が不十分であるため、より効果的な対策工を再検討する必要がある. 当板補強箇所では実橋測定ができず、施工前後の応力を比較できないため、FEM 解析を用いて効果確認を実施した. ①腹板-補剛材, ②腹板-下フランジの2パターンの当板施工時の効果を確認した(図-8). その結果, ①は下フランジ首部には効果がなかった. ②は補剛材下端, 下フランジ首部共に応力が低減し効果が確認できた. しかし、補剛材下端については、①の方が効果があったため、対策工としては①と②を合わせた3面当て板が望ましいと考える. また、夜間線閉施工となる連結材設置工事と比べて、当板設置のみであれば昼間施工が可能なため施工性からも効果的であると考えます。
