災害復旧工事における遠隔モニタリング装置適用事例

東日本旅客鉄道株式会社

沖電気工業株式会社

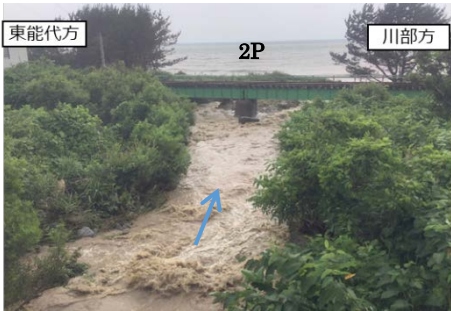
8 月 3 日の降雨後、雨量規制および水位規制による列車運転中止が発生した区間の現場調査を行った。調査の結果、写真-1 の五能線白神川橋りょう 2P において洗堀を受けたことが判明した。白神川は河川延長 6.5km、標高差 1235m、河川全体の河床勾配が 1/5 程度の非常に急勾配な河川である。橋脚く体は鉄筋コンクリート製、基礎の構造は直接基礎であり、過去数回出水により復旧工事を行った履歴が残っている。被災前のみお筋は 1A～2P 間で 1A～2P 間には根固めブロックが敷設されているが、2P～2A 間に根固め工は無かった。写真-2 に示す通り、一部フーチング下まで洗堀を受けていることが確認されたことから、橋脚の健全性確認のため衝撃振動試験を行った。結果、被災前に確認していた橋脚固有振動 21.9Hz に対し 8.6Hz であった（参考標準値 25Hz）。約 60%もの固有振動数低下が確認されたため、列車の抑止を継続した。その後 8 月 5 日に再度豪雨が発生し、当該橋りょうを含む五能線沿線で多数の災害が発生したことから、以後約 4 か月にわたり運休となった。応急対策はフーチング下空隙部へのコンクリート充填および橋脚周囲の河床低下箇所に袋詰玉石工によるぐり石充填を行った。結果、橋脚固有振動数はコンクリート充填後で 9.9Hz、ぐり石敷設後で 11.3Hz まで回復した図-1 にフーリエスペクトル図を示す。健全時の約 70%である 14.0Hz 以上を目標値として対策を施工したが回復が見られなかったことから、営業列車運転再開前には安全性確認のため試験列車による沈下試験で安全性の確認を行い徐行による運転再開となった。

写真-1 増水時橋りょう状況

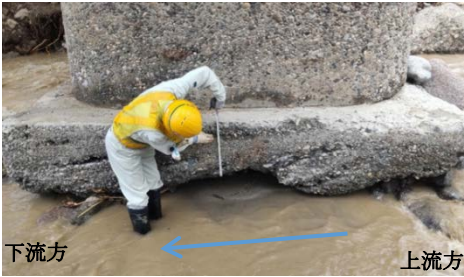
写真-2 豪雨後現場調査状況

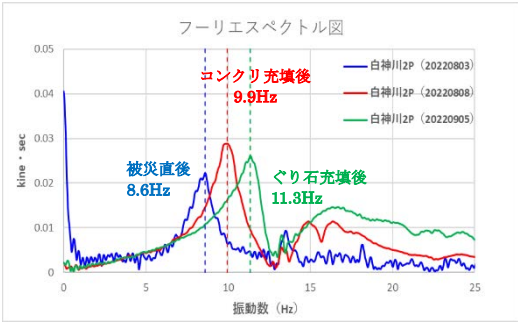
図-1 固有振動数の推移

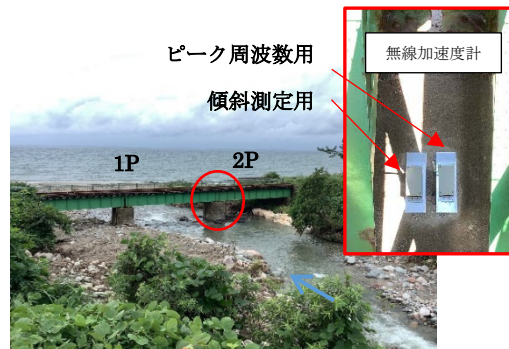
写真-3 無線加速度計設置状況

8月3日に被災した橋脚に写真-3に示す無線加速度計を設置したのは、応急復旧工事後の8月17日であった。ピーク周波数のデータ取得は、1時間毎にサンプリング周波数125Hzで、5分間計測し上位25個のピークを抽出した。図-2グラフ中の色の濃い成分が検出頻度の高い成分となり、16.0Hz付近と11.0Hz付近に検出されていることが分る。12月8日には列車運転が再開されたことから、測定時刻に列車通過があった関係で、全体にピーク周波数が分散されていることが見て取れる。設置当初は16.0Hz付近にあったピークは、10月4日頃を境に20.0Hz付近に上昇した。

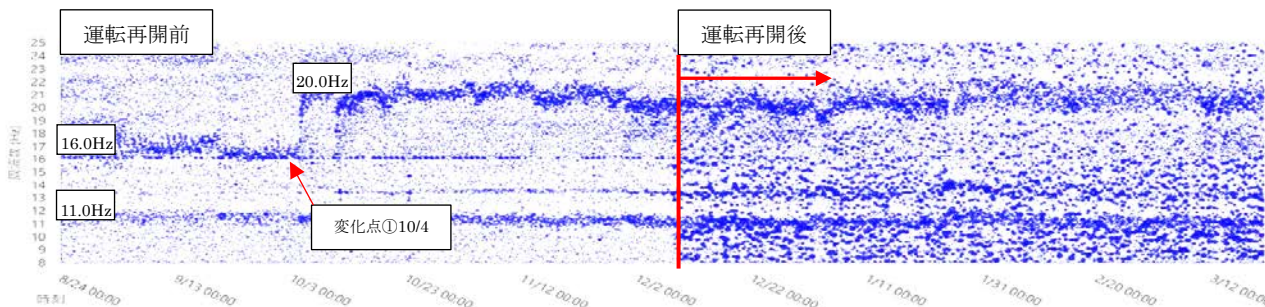
図-2 検出ピーク周波数分布

無線加速度計の取り付け時期が、橋脚フーチング下空隙部へのコンクリート充填後であったことと、設置後しばらくは気象状態が安定していたため、橋脚周りに配置した袋詰め玉石工周辺には堆砂が見られ、計測データもほぼ変化なく推移した。10月4日から16.0Hz付近のピーク周波数が上昇しているが、契機となった10月4日は8月豪雨以来久しぶりの日雨量100mmを超える雨が観測された日であった。また、本橋りょうは日本海に面しており、冬季の季節風（強い西風）の影響を強く受ける環境にある。10月4日以降断続的に検出されている、20.0Hz付近のピーク周波数はこれら気象条件も影響していると考えられる。

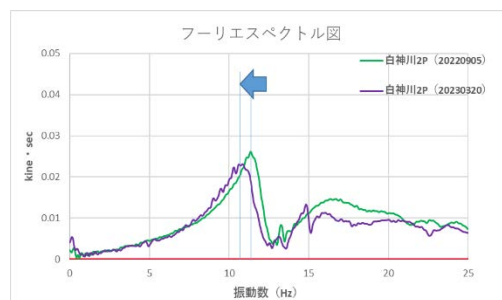
2023年3月の衝撃振動試験結果では、図-3に示すように固有振動数の値は、10.8Hzで9月に計測した11.3Hzから約5%低下した。図-4に示す、無線加速度計のピーク周波数集計においても期間①の設置時～1月下旬までは、11.3Hzおよび11.6Hzの頻度が高かったが、期間②の2月上旬以降は、11.2Hzおよび11.4Hzの頻度が高く、ピーク周波数のデータにおいても若干の低下が見られる結果となった。しかしながら、5%程度の低下では測定誤差や季節変動によるものとも考えられるため、今後も計測を継続し衝撃振動試験結果とピーク周波数集計の結果を比較したい。

図-3 固有振動数の推移

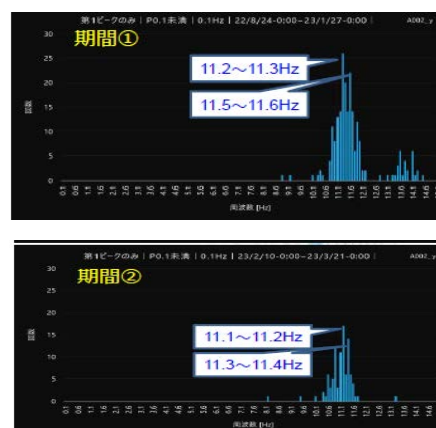
図-4 ピーク周波数集計値の推移
