## 首都高速道路におけるトラス橋の維持管理の現状

| 首都高技術(株) | 正会員 | ○新村 祐一 |

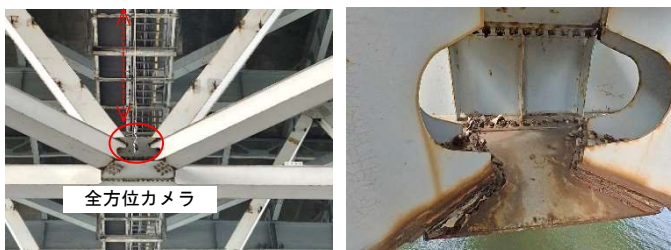
写真-5 点検新技術で発見した損傷事例

点検ロボット、ドローン、全方位カメラ、高精細カメラといった点検新技術を組み合わせて、トラス橋の点検を実施することで、これまで確認する事ができなかった死角箇所の点検が可能となった。点検結果の一例として、RC床版には、幅 0.20mm 程度の二方向ひびわれを発見することができ、今後の補修・補強の必要性を検討するための情報を得ることができた。全方位カメラを用いた点検においては、トラス部材格点部のガセットプレートの防食機能が劣化し、腐食が生じている箇所を複数確認している（写真-5）。
