360° カメラを活用したコンクリート高架橋検査の効率化

東日本旅客鉄道株式会社 正会員 ○篠原 大紀  
東日本旅客鉄道株式会社 正会員 伊東 久雄  
東日本旅客鉄道株式会社 正会員 高橋 亮

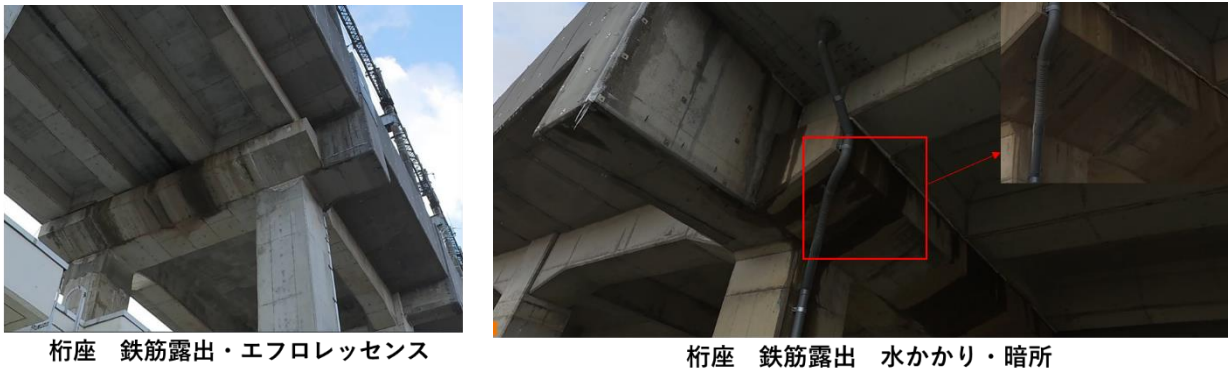
図3 撮影映像

撮影箇所に発生している変状のうち 7 割を映像から抽出できた。映像から把握しにくい変状は、浮きや破損・剥落であるが、変状ごとによる差は大きくなかった。変状箇所ごとに整理すると、ラーメン高架橋のく体や、脚部に発生する変状は抽出率が高いが、桁式高架橋の支点部に発生する変状の抽出率が低い結果となった。桁式高架橋支点部の抽出率が下がった原因は、高架橋の構造上カメラで捉えにくいためと考えられる。そのため、桁式高架橋の脚部は 360° カメラ、支点部は目視検査という使い分けが有効と考える。

また、ネット工設置箇所、桁下面（中央部）、水かかり箇所など、明暗がはっきりしない箇所ほど変状を把握しにくい。

握しにくかった。これらの箇所についても現地での目視検査を行うべきと考える。

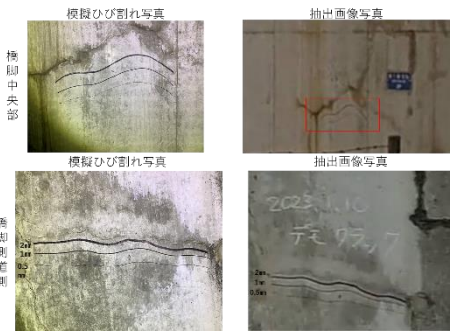
図4 模擬ひび割れの抽出結果

映像から変状の二時期間の進行度合いを把握できるか検討した。図4は、2回の撮影期間の間に、高架橋脚部の側道側と中央部にマジックペンで模擬したひび割れを捉えられるか検証した結果である。側道側の模擬ひび割れは自動車撮影映像から厚さ2mmまで抽出することができたが、中央部のひび割れは歩行撮影映像から抽出を試みたものの、全体的に画像が粗く抽出精度が落ちる結果となった。原因として、歩行撮影の際に橋脚に近接した撮影を行っていないことが考えられる。今後、歩行撮影を行う際は、高架橋に近接して撮影することでより詳細なひび割れを抽出できると考える。
