小型ドローンを活用した狭隘部検査について

JR 東日本コンサルタンツ株式会社 正会員 ○清水 保  
JR 東日本コンサルタンツ株式会社 正会員 両角 智貴  
東日本旅客鉄道株式会社 中川 伸行  
CalTa 株式会社 松本 裕樹

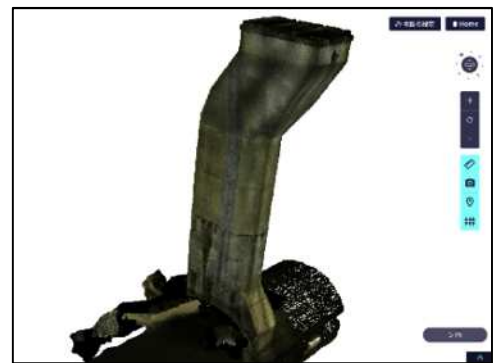
図・2：3D点群化

撮影で得られた動画データをもとに SfM（Structure from Motion）により 3D 点群を作成した。図・2 は、上り線 2 回目の 3D 点群を示す。動画からでは変状位置を把握することが困難であったが、3D 点群にすることで、構造物を立体的に把握でき、変状位置を確認することができた。また、変状箇所の寸法取りが可能となり、変状規模を把握することができた（図・4）。3D 点群では、外形をイメージしたり、計測することについては有効であったが、変状解析を行うのは困難であった。

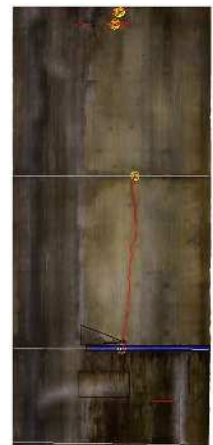
図・3：オルソ画像による変状展開図

3D 点群データと切り出した画像を活用してオルソ画像を生成した。オルソ画像により、平面的に変状を捉えることで、技術者により机上で変状展開図を作成することができた（図・3）。次に、1回目、2回目の変状展開図を用いて二時期比較を試行した。その結果、特定した変状の進展を定量的に捉えることができた。一方、オルソ画像は、複数の画像を合成することで1枚の画像となるため、撮影条件により、鮮明度、影、ピント等の影響を受けることが分かった。また、変状の AI 自動検出も試みたが、画質のムラ等により検出率が悪く、技術者による補正が必要となった。
