## 史跡保存のための3次元レーザースキャナーとUAVを使った調査について

横須賀市 非会員 川本真由美 アサノ大成基礎エンジニアリング 非会員 早川和也  
 アサノ大成基礎エンジニアリング 非会員 佐藤 幹  
 アサノ大成基礎エンジニアリング 非会員 永井 哲  
 ○アサノ大成基礎エンジニアリング 正会員 小西真治

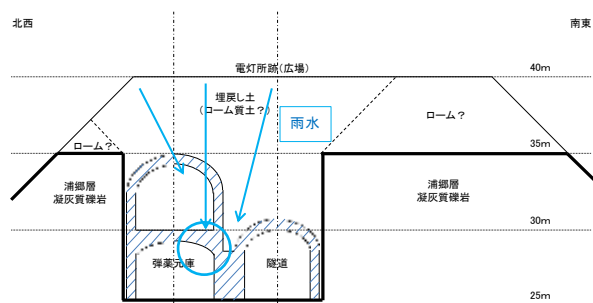
図4 トンネルの横断面概略図

猿島は，横須賀新港の東方約 1.7km の南北約 450m，東西 200m の無人島で，大部分は上総層群の浦郷層（凝灰質砂岩・礫岩）と火山砕屑物から成っている．近年，調査対象の要塞トンネル（図 2，3）の西側煉瓦壁より湧水が認められた．要塞トンネルは基盤岩の凝灰質礫岩を掘削後に構築され，その後に埋め戻されたと考えられている．図 4 にトンネルの横断面概略図を示す．隧道の西側には弾薬庫があり，隧道との間に凹地が形成されている．湧水は西側煉瓦壁にのみ認められることから，この凹地に雨水が滞水し，西側煉瓦壁に湧水している可能性が考えられた．そこで，劣化の進行が懸念される隧道（延長 88m，幅 4.0m×高さ 4.0m），弾薬元庫（2 階建て，1 階部；延長 46m，延長 17m，2 階部；延長 58m），第 1 砲台棲息掩蔽部（1 階建て，延長 11m）を調査した．調査は，3次元レーザースキャナー変位測定，構造物点検調査（隧道，弾薬元庫，棲息掩蔽部），コア抜き（隧道，弾薬元庫），覆工厚・壁厚および背面空洞調査（隧道，弾薬元庫），地形地質踏査を行い，保存のための整備方法を検討した．構造物点検調査は，レンガ構造物の①目地の流出，②表面の劣化による剥落，③吹付けモルタルや漆喰の剥落に注目して近接目視と打音検査を行った．また，コア抜き・室内試験でレンガ強度調査，小口径ドリル削孔・ファイバースコープ観察で覆工厚・壁厚および背面空洞の調査を行った（図 5）．

- ① レンガ本体中心部の劣化は見られないものの、表層については壁面全般にわたって広範囲に剥離が認められ、目地も含めて表面の劣化が大きい箇所もあり、そのような箇所はエアブローなどではつり落としを行うのが良い。
- ② 坑口から5～25mの凹地は雨水が溜まりやすく漏水をよび壁面劣化の原因となっていると考えられることから上部広場に側溝、排水管、遮水シートなどを敷設し雨水の侵入を遮断するのが良い。
- ③ 漏水状況、剥落危険個所に着目した日常の遠望目視を日常点検とし、定期的な測量や3次元レーザースキャナー変異測定による変状の経時変化確認、近接目視による損傷進展確認を行うのが良い。

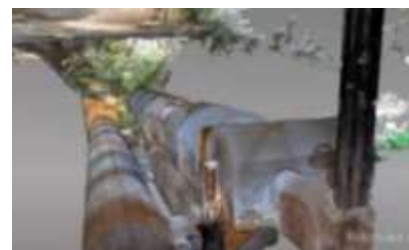
図7 トンネル・弾薬庫  
外面点群データ図

図 6, 7, 8 にレーザースキャナーの測定結果例を示す．保存検討のため隧道，弾薬元庫，棲息掩蔽部の展開図，断面図，立面図を作成した．構造物点検調査結果は，今回作成した展開図に損傷展開図として記録した．室内試験結果からは，漏水やレンガ表面の風化・劣化が激しく剥離・剥落している箇所が多い不良部と健全部

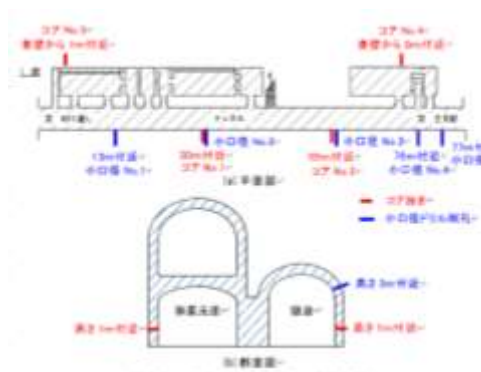
図5 コア抜き・小口径ドリル削孔位置

で、抜取りコアの外観状況に違いは無く、圧縮強度もほぼ違いがなく、レンガ本体の劣化は少ないと考えられた。目地部の中性化深さは200mm～300mm程度で、かなり中性化が進んでおり、供用年に相応のもの<sup>1)</sup>と考えられる。小口径ドリル削孔からは、隧道の覆工厚は概ね確保されていることが確認できた。また、隧道水平部の側壁不良部の2箇所での削孔で湧水が認められたが、湧水は、5分～20分程度で止まり、凹地の溜水が原因と考えられる。5か所のファイバースコープ観察で、凹地の2か所で壁面から深度690mmで厚さ10mm、および壁面から深度920mmで厚さ20mmの空隙が認められた。これらの空隙は目地部で発生していた。凹地外の3か所の削孔では湧水も空隙も認められなかった。
