水路構造物の点検におけるボート型ドローンの試行と課題

(株) エイト日本技術開発 正会員○伊藤 智則、張 海州、萩原 明伯、山本 大祐  
(株) ジャパン・インフラ・ウェイマーク 非会員 黒岩 賢司

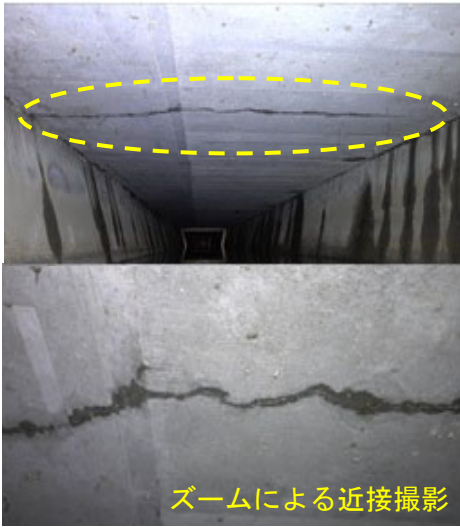
写真-3 損傷状況

蜘蛛の巣等が発生する中で、ひび割れ等の損傷検出に必要な撮影画質と照度が確保されていることを確認できた（写真-3）。
