## 洗堀により空洞化した護岸の健全度評価手法に関する一考察

株式会社シーエス・インスペクター

南海電気鉄道株式会社

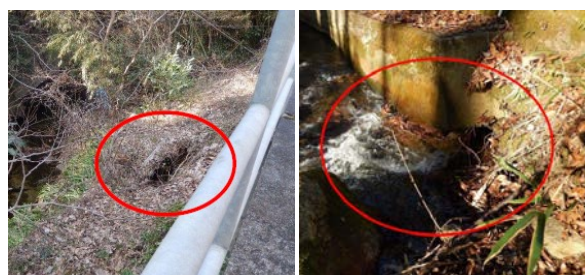
図-1 河川護岸の変状状況

対象の河川護岸は鉄道擁壁部（以下、上段とする）と河川擁壁部（以下、下段とする）により構成されている。河川の湾曲部分であり、かつせり出した左岸の影響を受け、流速が非常に速い箇所である。本箇所では 2021 年に大きな空洞（図-1a）と下部に洗堀（図-1b）が発見された。そのため、内部を確認する詳細調査を実施した結果、内部に大きな空洞が確認された（図-2）。この結果から、緊急で対策を実施する必要があると判断した。

(a) 上部の空洞

(b) 下部の洗堀状況

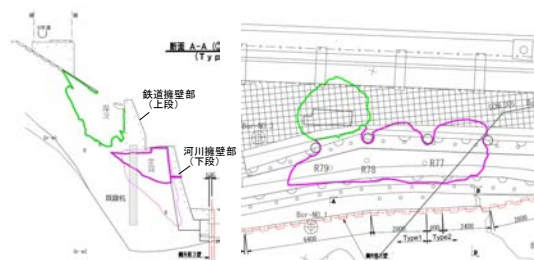
図-2 空洞調査の結果

まず緊急工事として擁壁背面空洞充填工を実施した。擁壁背面に土が存在していないことから、上段については図-2 に示すように既設杭で荷重を受けていることになる。充填材料により荷重を増加させられないという考えのもと、軽量の発砲ウレタン系と土での充填を比較したが、緊急性を踏まえて出水期でも対応可能な土を採用した（図-3）。

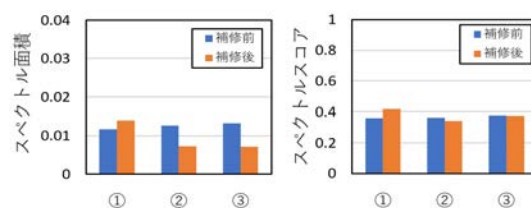
図-7 スペクトル面積とスペクトルスコア (上段)

スペクトル面積とスペクトルスコアについて、上段と下段の天端付近での結果をそれぞれ図-7、図-8に示す。なお、既往の研究<sup>1)</sup>を参考に閾値を40Hzに設定した。

補修前後におけるスペクトル面積とスペクトルスコアの変化の傾向として、A)どちらも変化していない場合、B)両方減少している場合、C)スペクトルスコアは変化せず、スペクトル面積のみ減少した場合、の3パターンがみられた。これでは一概に評価が難しく、卓越振動数やピークの大きさを確認するためフーリエスペクトルの波形に着目した。3パターンの一例として、A)は上段①、B)は下段③、C)は上段③について図-9に示す。A)は補修前後で変化していない一方、B)では低周波帯でのピークがなくなっており健全度が向上したと評価できる。C)においては、補修後はピークが小さく滑らかになっており、2つの卓越振動数もわずかに大きくなっていることから、健全度は向上したと評価できる。また、B)に該当する下段③は背面の空洞を埋め戻した箇所であり、C)に該当する上段③も、擁壁下部の空洞を埋め戻したことにより既設杭の支持力が増加したと考えられるため、これらの衝撃振動試験による評価は適切であると考えられる。

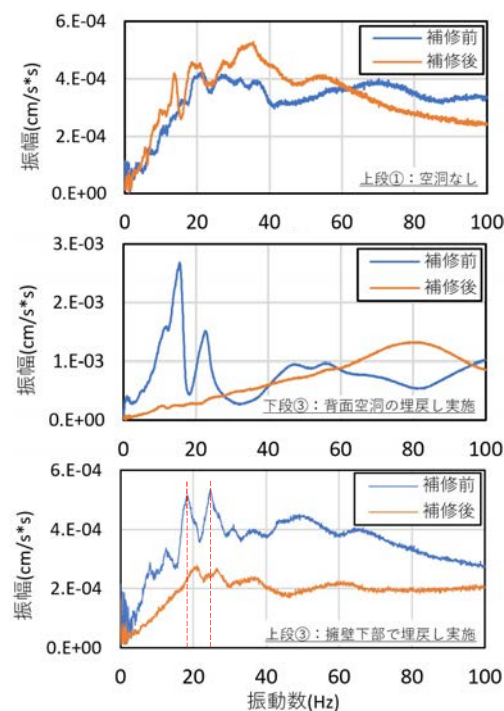
図-9 フーリエスペクトル

これらの結果から、スペクトル面積とスペクトルスコアの各々で異なる変化の傾向がみられた場合でも、フーリエスペクトルと併せて総合的に判断することで健全度を判定でき、評価手法として適用可能であると考えられる。
