## ドローン点検による剥落対策工の損傷事例

株式会社 A.L.I.Technoloies 春田 健作  
大阪調査株式会社 川上 嘉之 中間 蘭奈  
内外エンジニアリング株式会社 黒田 誠

### 1. 剥落対策工の損傷事例と評価

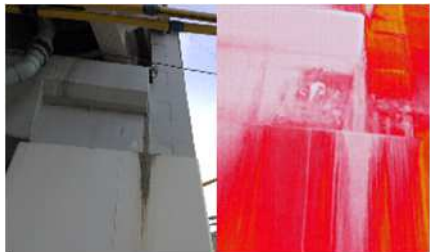
写真-5 施工前と現状（赤外線画像）

写真-4は、剥落対策工のうきが大きい部分の過去の状態を対比したものである. 漏水がある箇所が連続うきの要因となっていることがわかる. 写真-5は、外観目視では、判別しにくい部分を赤外線カメラと用いると、判別しやすいことを確認した画像である.

- 剥落対策工が施され、損傷が顕在化した部材は、外観で変状を確認しにくく、赤外線を用いる等の工夫が求められる.
- 施工段階においては、部材の観察が継続できる材料の技術の採用が望まれる.
