## 岐阜県における河川内橋脚の洗掘に対する現状の取り組み（その1）

### 一川島大橋の被災概況と緊急対策一

大日コンサルタント株式会社 正会員 ○高橋 篤史, 非会員 小森 康智

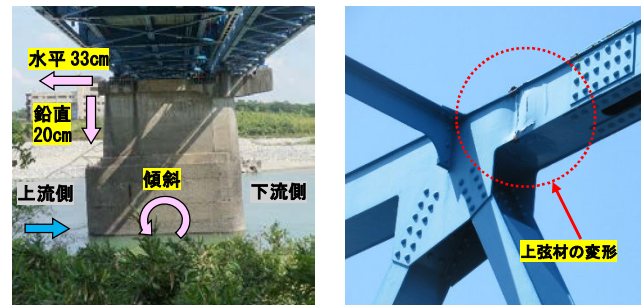
写真1 被災状況

川島大橋は、1962年に竣工した橋長343.5mの5径間連続鋼トラス橋（2等橋）である。右岸側の滞筋に位置するP4橋脚のケーソン基礎が底面まで洗掘され、橋脚天端が水平方向（上流側）に約33cm、鉛直方向に約20cm変位（沈下・傾斜）した。支承が破壊しなかったため、上部構造に強制変位による大きな力（ねじれ）が伝達され、上部構造の一部の部材（上弦材、上横構）が塑性化した。落橋および倒壊は免れた。（写真1）。

橋脚の変位

上弦材の変形

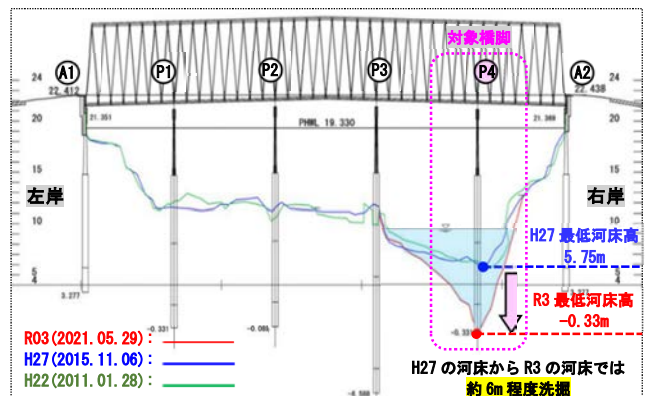
図1 河床低下の推移

川島大橋の被災は、令和3年5月の大雨による木曽川の増水で急激に河床が低下し、流水部のP4橋脚のケーソン基礎が底面まで局所洗掘されて、橋脚基礎が安定性を失ったことが原因である。木曽川の河床は、過去の測量結果より経年的に低下傾向であったが、平成27年と令和3年5月の大雨直後に計測した河川断面を比較すると、急激な河床低下（6.0m程度）が起こり、ケーソン基礎の底面まで洗掘されていることが確認された（図1）。

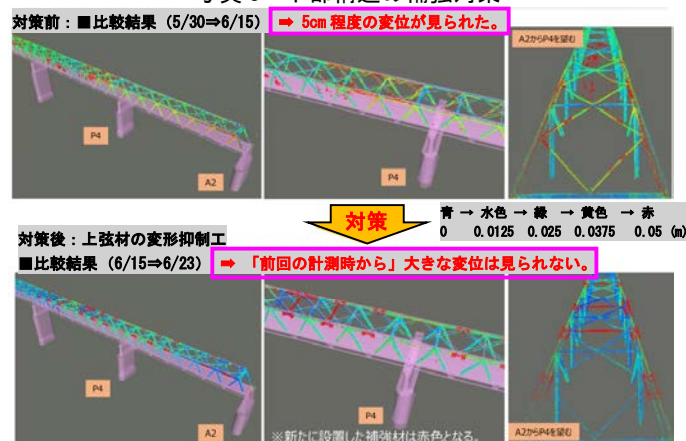
図2 3次元地上レーザー計測(LP)による変状確認

緊急対策効果の検証には、モニタリングを活用した。P4 橋脚や上部構造の沈下や水平移動は、自動トータルステーションによる座標計測を毎時で行い、P4 橋脚の傾斜は、傾斜計で毎時計測した。上部構造の上弦桁の伸縮は、気温や部材温度も含め、ひずみ計で 10 分毎に計測した。また、週ごとの 3 次元地上レーザ計測 (LP) など、橋梁全体の計測も行った。モニタリング結果より、対策前は、部材や基礎の変位などに変状があったが、対策後は、大きな変状も無く力学的に安定した状態であり、対策の効果が確認できた (図 2, 図 3)。緊急対策を施して効果を確認したことで、令和 3 年 8 月 14 日の異常出水においても、橋梁の倒壊を確実に防ぐことができた。
