## 岐阜県における河川内橋脚の洗掘に対する現状の取り組み（その2）

### ー洗掘の緊急点検結果と点検マニュアルの改定内容ー

大日コンサルタント株式会社 正会員 ○河合 浩史, 平田 武史  
岐阜県 道路維持課 非会員 大塚 貴之, 山田 遼太

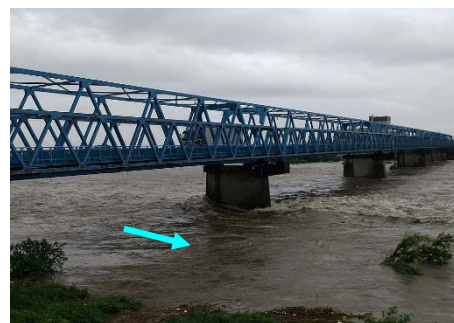
岐阜県各務原市に位置する川島大橋は、令和3年5月20日から21日の大雨による木曽川の出水（写真1）により橋脚の沈下、傾斜、上部構造の変形が確認され5月28日に通行止めとなり、現在架け替え工事中である。岐阜県では、川島大橋の被災後、直ちに岐阜県管理橋梁の緊急点検により現状を把握し、定期点検に洗掘調査を行うべく橋梁点検マニュアルを改定した。現在、緊急点検結果を踏まえた今後の対策について検討している。本稿では、岐阜県管理橋梁の緊急洗掘点検の結果及び橋梁点検マニュアルの改定内容について報告する。

写真1 令和3年5月20日の出水

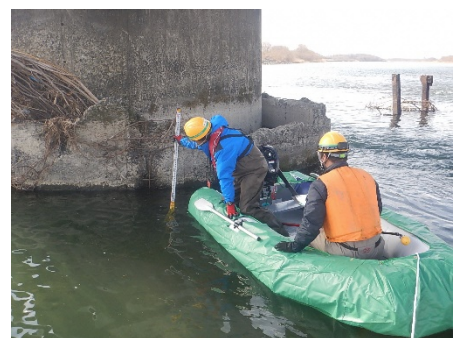
川島大橋の被災を受け、岐阜県管理橋梁（約4,700橋）のうち、河川内に橋脚を有する782橋について、目視による緊急点検を実施した。このうち、目視では状態把握が困難な91橋と緊急点検により洗掘が確認された15橋については、スタッフや手用測鉛などにより橋脚周囲の地盤高さを計測した（写真2）。この緊急洗掘点検の結果（図1）、河床からフーチング上面や側面が露出しているものは、地盤高さを計測した106橋のうち50%に上った。

写真2 緊急洗掘点検(ボート)の状況

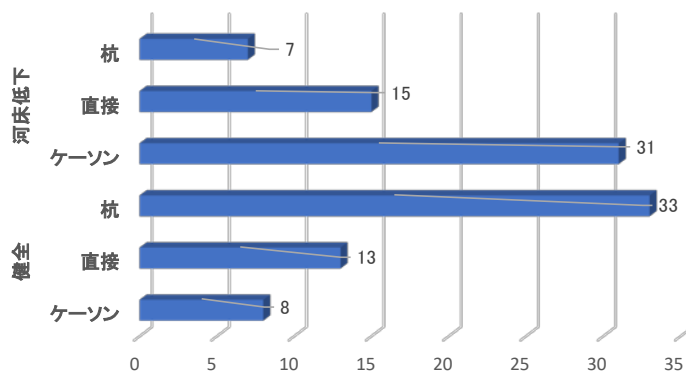
図1 緊急洗掘点検の結果

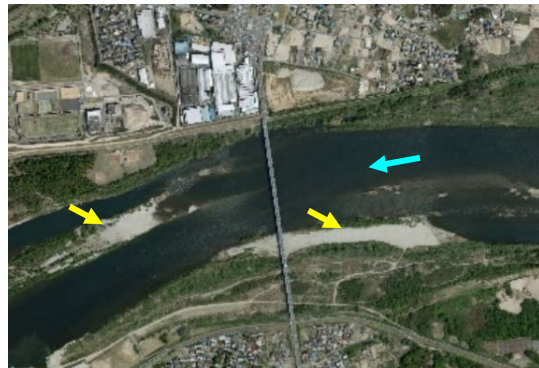
洗掘や河床低下は、河川や構造物の特性、気象条件等に影響を受け、その進行性も一様ではない。そのため、河川工学の有識者と意見交換を行い、県下の河川を対象に洗掘や河床低下が生じやすい地形や構造物の特性を整理した。この結果及び国から示された資料<sup>1) 4) 5)</sup>などを基に、受発注者が必ず点検前に確認すべき知見として、岐阜県橋梁点検マニュアルに「橋梁の構造的特徴による洗掘要因」と「河川特性による洗掘要因」として明示した。特に県下の河川では、湾曲外岸部のほか、砂州（写真3）が発達して濬筋が集中した箇所での顕著な洗掘に注意する必要がある。

写真3 砂州（黄色矢印）の発生状況
