腐食環境下における塗替え塗装の素地調整方法に関する検討

東日本旅客鉄道（株）正会員    ○畠中    優  
東日本旅客鉄道（株）正会員    國松    周平  
東日本旅客鉄道（株）正会員    長谷川    優

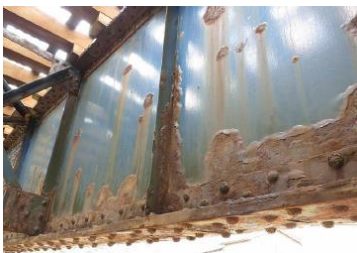
当社では日本海沿岸を縦貫する線区を管理している。当線区は厳しい塩害環境下にあるため、腐食が著しい鋼橋りょうが多く存在し、維持管理に苦慮している。鋼橋りょうの維持管理として、定期的に塗替え塗装を行っているが、塗替え後数年で再腐食した事例が確認されている（図-1, 2）。塗膜の長寿命化のためには塗替えの際の素地調整段階において、いかに再腐食の原因となる塩分を除去できるかが重要である。今回、塗替え塗装を行った橋りょうにおいて塩分量測定を行い、効果的な素地調整方法を検討した。

図-1, 2 腐食状況

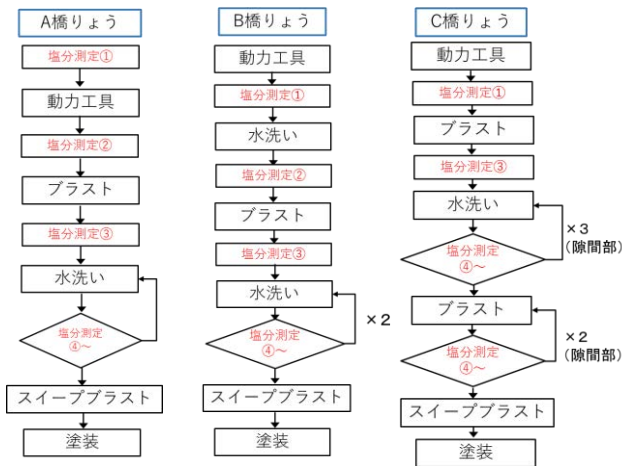
図-5 素地調整フロー

各橋りょうの素地調整フローを図-5に示す。A橋りょうは動力工具、ブラスト、水洗いの順番、B橋りょうは動力工具、水洗い、ブラスト、水洗い2回の順

番で素地調整を行った。C橋りょうは動力工具、ブラスト、水洗い、ブラストの順番で、隙間部のみ水洗いを3回、ブラストを2回行った。塩分量測定は素地調整フローに記載のそれぞれの素地調整の段階後に実施している。なお、ブラストはフェロニッケルスラグを原料とした研削材を使用し、除錆度はSa2 1/2を満足するように実施した。残存塩分量の目標値は鋼道路橋防食便覧を参考に50mg/m<sup>2</sup>に設定した。

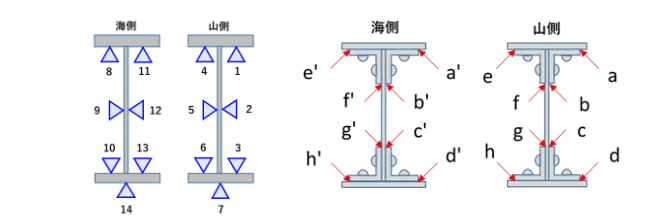
塩分量の測定箇所の断面を図-6, 7に示す。測定は平滑な一般部と部材の隙間部で、海側と山側の桁の

部材面毎に測定を行った。なお、隙間部はガーゼ拭き取り法により試料液を採取したが、鋼道路橋防食便覧に記載のある面積と異なるため、塩分量は参考値である。

各橋りょうの測定結果は表-2 の通りである。動力工具前より動力工具後の方がほとんどの箇所塩分量が高くなっていることから、鋼材の表面よりも内部に塩分が多く存在していることが考えられる。動力工具後に塩分量の目標値を下回っている箇所はほとんどないことから、動力工具による素地調整は表面の錆を落とすのみで、塩分はほとんど除去できないと考えられる。一般部においてはブラストと水洗いを行うことで塩分量を除去できるが、隙間部においては素地調整を繰り返し行っても除去が困難であると考えられる。

図-6 測定箇所（一般部） 図-7 測定箇所（隙間部）  
表-2 塩分量測定結果

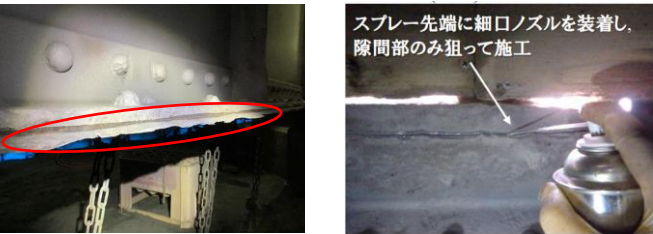
塩分量測定の結果、水洗いとブラストを繰り返し施工しても隙間部の塩分を除去することは困難であることがわかった。これは、隙間の奥深くまで錆が発生していることが原因であると考えられる（図-8）。錆の上面に塗装を行っても塗膜の付着力が発現しないことや、塗膜割れにより早期に遮断機能を喪失してしまうことが考えられる。そこで隙間部に対策を行うこととした。具体的には、隙間部に素地調整軽減剤を塗布すること（図-9）、遮断性に優れたパテ材で隙間部を充填すること（図-10, 11）に取り組んだ。塗膜の付着力を発現させること、腐食物質を遮断することを期待している。パテ材施工有無の外観は図-12, 13 の通りである。今後経過観察を行い、効果を検証していく。

図-8 隙間部に発生した錆 図-9 素地調整軽減剤
