## 鋼鉄道橋における塩害環境下での素地調整による塩分除去効果の検討

東日本旅客鉄道株式会社 正会員 ○下古谷 将義, 吉川 正治, 吉田 亮

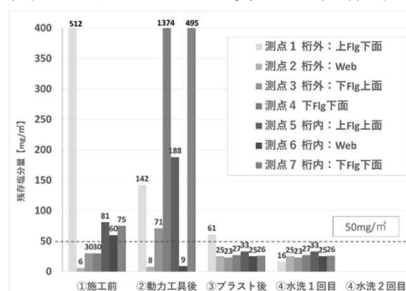
図5 A橋一般部（左主桁）

図5・図7より一般部、孔食部の付着塩分量は、動力工具前よりも動力工具後における状態のほうが高い傾向となり、全体平均 $344\text{mg}/\text{m}^2$ となった。海側の主桁外側・上下フランジ下面で付着塩分量が多く、最大値は（海側）左主桁下面で $1,374\text{mg}/\text{m}^2$ を計測した。これは、動力工具で塗膜や固着したさびを除去したあと、塗

膜下等に残存した塩分が表出したと考えられる。

ブラスト後における付着塩分量は、全体的に  $50\text{mg}/\text{m}^2$  以下となり、高い塩分除去効果を確認した。また高圧水洗によりすべて  $50\text{mg}/\text{m}^2$  以下となった。

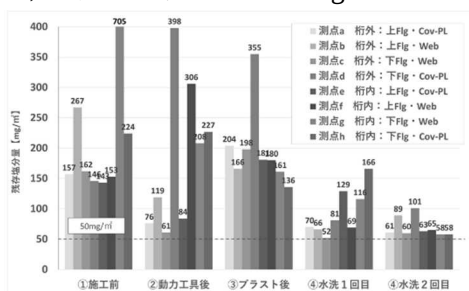
図6 A橋隙間部（左主桁）

図6より隙間部では、素地調整の方法によらず各工程における付着塩分量の平均は  $200\text{mg}/\text{m}^2$  前後と高い値を示した。

高圧水洗により塩分量は低減するが、2回的水洗で  $50\sim 100\text{mg}/\text{m}^2$  となった。

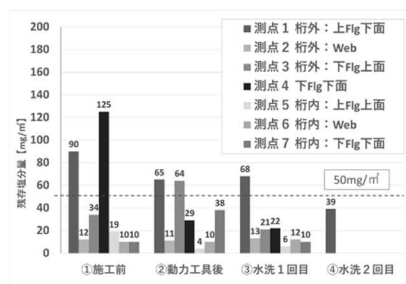
図8 B橋一般部（左主桁）

B橋における部位ごとの測定位置を図4、部位ごとの付着塩分量の測定結果を図8・9・10に示す。図8・図10より一般部、孔食部の付着塩分量は、一般部では減少傾向を確認したが、孔食部においては、（海側）左主桁下面で最大  $1,490\text{mg}/\text{m}^2$  を計測した。A橋同様、塗膜下等に残存した塩分が表出したと考えられる。その後、2回の高圧水洗により、すべての測点で  $50\text{mg}/\text{m}^2$  以下となることを確認した。

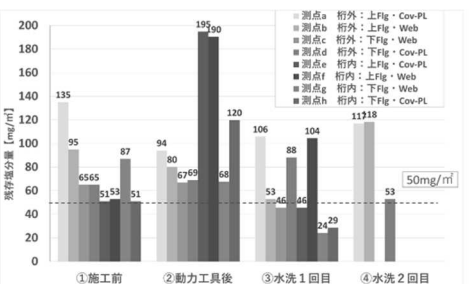
図9 B橋隙間部（左主桁）

図9より隙間部においてもA橋同様、高圧水洗後により付着塩分量は低減するが、2回の水洗で  $50\sim 100\text{mg}/\text{m}^2$  程度となった。
