破端した継目部における軸箱上下加速度の分析および現地調査

(公財) 鉄道総合技術研究所 正会員 ○田村 裕太  
(公財) 鉄道総合技術研究所 正会員 細田 充  
(公財) 鉄道総合技術研究所 正会員 山本 隆一

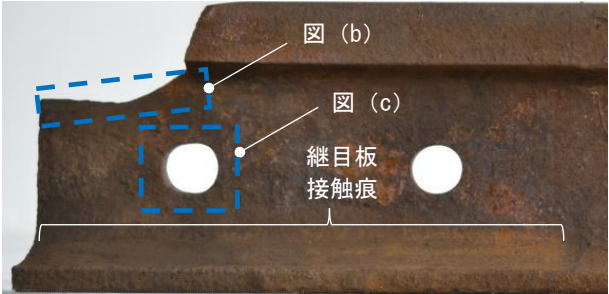
(a) 破端したレールの側面 (FC 側)

表 1 に破端事象の概略、図 1 に事象 1 のレールの外観を示す。事象 1 は、直線区間のトンネル内に敷設された 50kgN レールで、異形（段違い）継目板が設置された継目部であり、敷設からの累積通過トン数約 3980 万トンで破端に至った。図 1(b) に示すように、レール上首部近傍の端部に発生した疲労き裂が進展し、そこから頭部方向へき裂が急速に進展した形態を呈している。また、図 1(c) に示す継目ボルト穴の縁辺部には複数のき裂も発生していた。

図 1 破端したレール (事象 1)

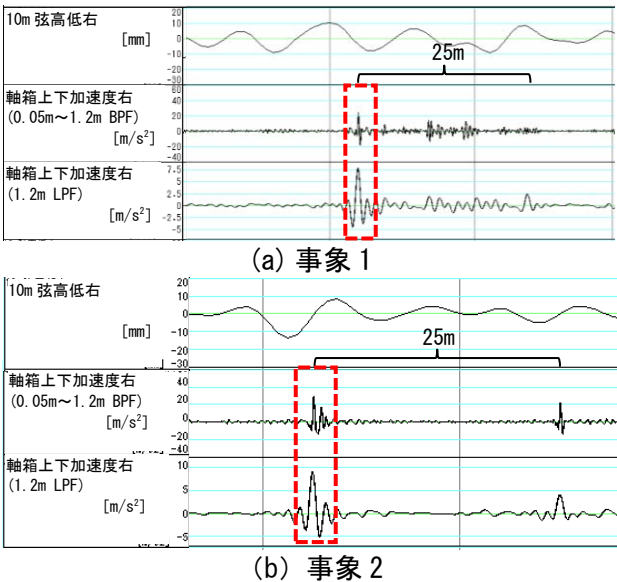
図2 軸箱上下加速度の解析結果

破端箇所近傍の軌道状態を把握するため、破端発生直近の軌道検測データを基に軸箱上下加速度の分析を実施した結果を図2に示す。ここで、軸箱上下加速度データについて2つの視点で分析を行った。具体的には、短波長のレール凹凸状態に起因した軸箱上下加速度を抽出するため、波長 0.05～1.2m（空間周波数 20～0.833 [1/m]）でバンドパスフィルター（BPF）処理を行い（図2(a)）、また、波長 1.2m 以上のレール凹凸および軌道の支持状態に起因した軸箱上下加速度を抽出するため、波長 1.2m（空間周波数 0.833 [1/m]）でローパスフィルター（LPF）処理を行った（図2(b)）<sup>3,4)</sup>。なお、破端した継目部を図中の赤枠部に示す。破端した継目部は軌道変位検査において整備目標値以下であったものの、い

ずれのフィルターで処理した軸箱上下加速度も、隣接する継目部よりも大きな変動が確認された。また、図3に事象1において破端した継目部を含む約 2.5km の範囲で前述したフィルター処理を行った結果を示す。この結果を見ても破端した継目部は周囲の継目部よりも軸箱上下加速度の値が大きいことを確認した。なお、破端した継目部よりは小さいが、他の継目部と比べて比較的大きな軸箱上下加速度の値を示した継目部（図中丸棒）を対象に現地調査した結果、異形（段違い）継目板が設置されていたもしくは、軌道部材の不良が確認された（表2）。破端が発生する軸箱上下加速度の閾値等については、さらに検証する必要があるが、この値が継目部の部材損傷等の保守管理の優先順位を設定するために利用できると思われる。
