曲線外軌におけるレール頭部傷抑制を目的としたレール削正手法の検討

東日本旅客鉄道(株) 正会員 ○須江 政喜  
東日本旅客鉄道(株) 正会員 小代 文彦  
東日本旅客鉄道(株) 正会員 元好 茂

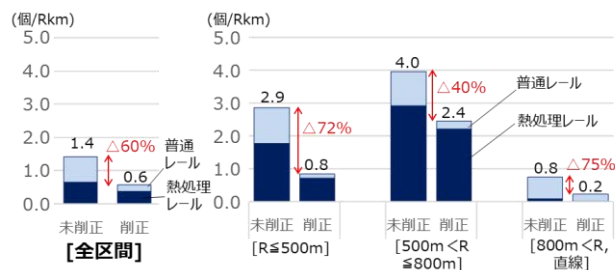
図 1 削正有無および曲線半径別のレール傷数

2021 年度に行った探傷車によるレール検査（検測延長約 5,200km）において、新規レール傷（B、C、CC ランク）の発生数を削正有無、曲線半径別およびレール材質別に調査した（図 1）。全区間において、レール材質に関わらず削正区間は未削正区間よりレール傷の発生率が低く、削正効果が確認できる。一方、削正区間のレール傷発生数では、曲線半径 500m < R ≤ 800m で最も多く、主に曲線外軌のレール頭部傷であることが確認されている。<sup>1)</sup>

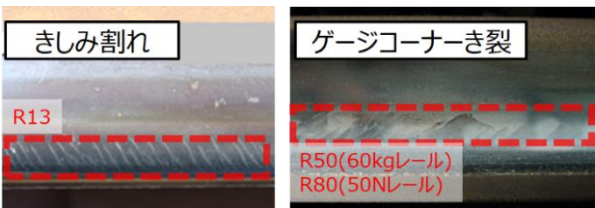
図 2 外軌レールに生じるきしみ割れ・GC き裂の例

曲線外軌におけるレール頭部傷の特徴として、図 2

に示すように、きしみ割れおよび GC き裂がある。また、きしみ割れは GC 側レール断面の R13 付近、および GC き裂はレール断面 R50（60kg レール）または R80（50N レール）付近に発生することから、これらの箇所の削正量を増加することでレール頭部傷のさらなる抑制に期待できると考えられる。

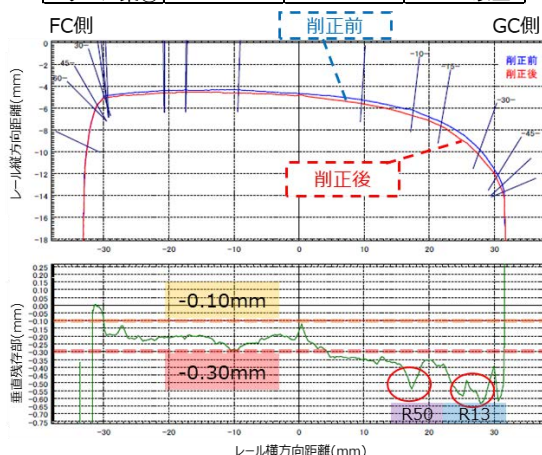
図3 基地線での削正量（パターン案②）

基地線（60kg レール）において、前項の3パターンで試験削正し、削正量を比較した（表2）。パターン案①、②ともに目標であるGC部（R13・R50）で  $0.3\text{mm}$  以上となり、特にパターン②が  $0.5\text{mm}$  以上と削正量が多い結果となった（図3）。なお、全て疲労層除去に必要な頭頂面削正  $0.1\text{mm}$  は確保されていた。

以上より、パターン案②をGC部でのレール傷抑制に最も期待できるパターンとし選定することとした。

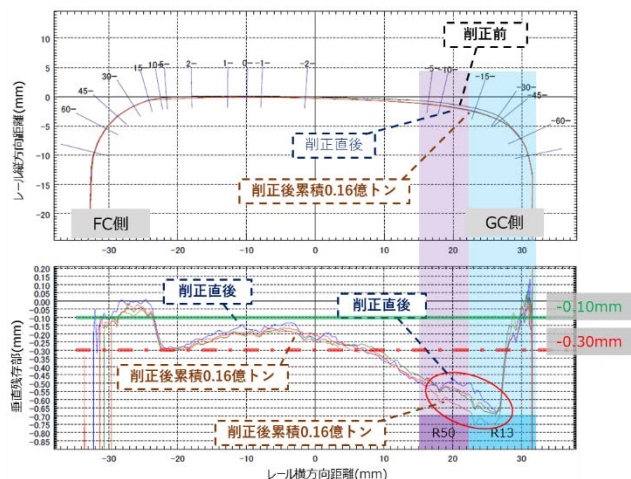
図4 営業線での削正量（パターン案②）

GC部で  $0.3\text{mm}$  以上およびレール頭頂面で  $0.1\text{mm}$  以上の削正量が確保され、その後維持されていることがわかる。なお、削正直後のGC付近の一部において、削正により局所的に凸部が生じ、その後減少しているが、これは削正直後に車輪がレールに接触し、摩耗が進行したものと考えられる（図4）。
