定尺レール区間における継目板ボルト折損の要因分析

西日本旅客鉄道株式会社 正会員 ○立野 晃基  
西日本旅客鉄道株式会社 正会員 田中 俊史  
西日本旅客鉄道株式会社 正会員 楠田 将之

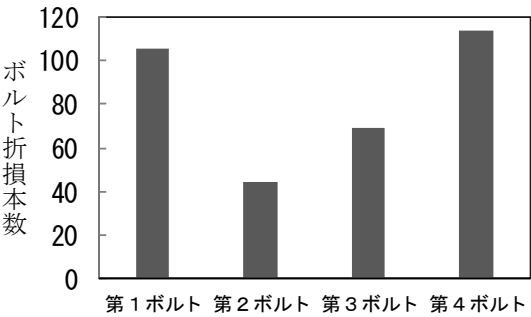
図2 ボルト折損箇所

図2にボルト折損の発生箇所の割合を示す。継目部に近い第2,3ボルトよりも継目板端部の第1,4ボルトの方が折損本数が大きい結果となった。

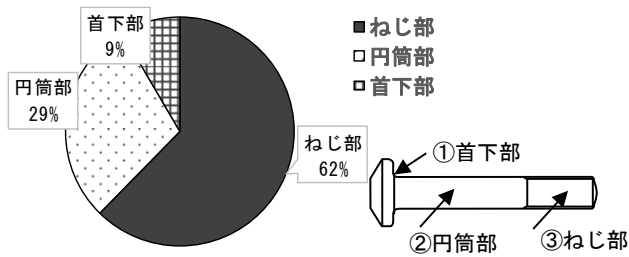
図3 ボルト折損部位

図3にボルト折損の部位別の割合を示す。ボルトの首下部での折損よりも円筒部やねじ部での折損本数が多い結果となった。

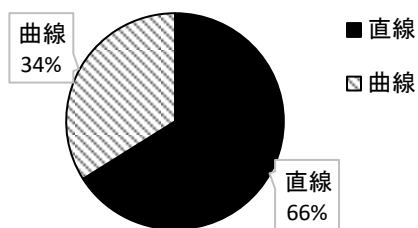
図4 直線曲線別ボルト折損発生割合

図4に直線曲線別のボルト折損割合を示す。ここでは直線または曲線区間で発生したボルト折損数を直線または曲線の総延長で除した値で割合を示している。曲線より直線の方がボルトの折損が多く発生している結果となった。

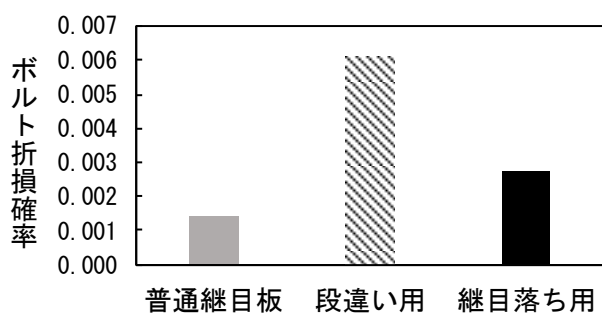
図5 継目板種別

図5に継目板種別によるボルト折損確率（ボルト折損した各継目板の箇所数/全線区の各継目板敷設箇所数）を示す。普通継目板に比べて異形継目板のボルト折損確率が非常に高いことを確認した。

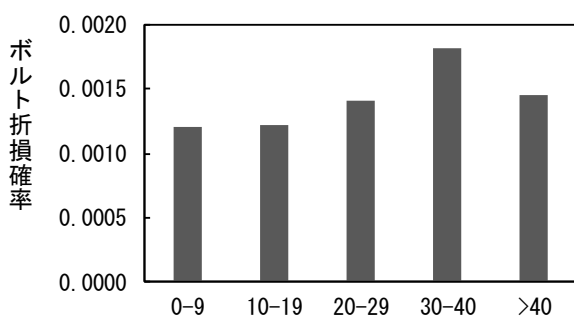
図6 レール敷設からの経年数

図6に継目板ボルト折損箇所におけるレール敷設からの経年数を線区全体の経年数に対する割合を示す。レール敷設からの経年数の増加に伴い、ボルト折損確率が高まる結果となった。

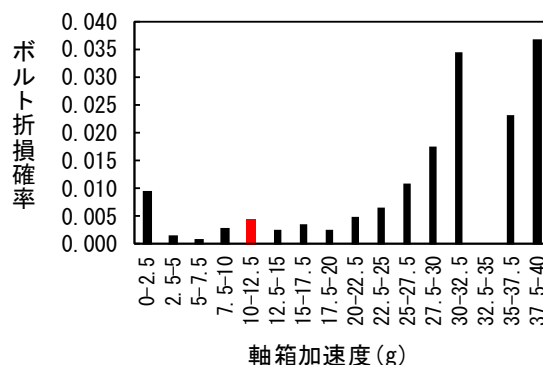
図7 軸箱加速度別ボルト折損割合

図7に当該線区の定尺レール区間全体に対する軸箱加速度別の継目板ボルト折損発生割合を示す。線区全体の軸箱加速度の平均値は12.3gであったが、30gより大きくなるとボルト折損の発生確率が急激に増加する結果となった。

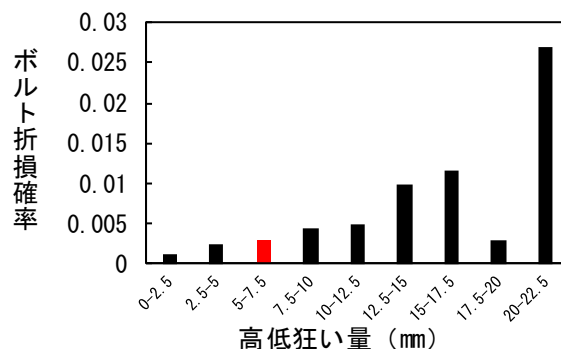
図8に当該線区の定尺レール区間全体に対する高低狂い量別の継目板ボルト折損発生確率を示す。当該線区の高低狂い量の平均値は6.6mmであったが12.5mm以上になると継目板ボルト折損の発生確率が増加する結果となった。

ボルト折損の要因と考えられるパラメータに関する分析を実施した。今回の分析結果から、ボルト折損は継目部から離れた第1,4ボルトで発生しやすく、円筒部やねじ部での折損率が高い傾向が得られた。ただし、ボルト折損のメカニズムについては解明できていないので今後の課題とする。また、異形継目板を使用している継目部や軸箱加速度、高低狂い量の大きい値を示す継目部では、列車の通過によるレール端部の影響を受けやすく、ボルト折損のリスクが高まる結果となった。今後、ハード対策として、ボルト折損のリスクを低減させるために、ねじ部の材質や構造を強化したボルトの開発や異形継目板敷設箇所への抜本的な対策が必要であると考えられる。またソフト対策としては、著しくボルト折損のリスクが高まる軸箱加速度30g以上、高低狂い量12.5mm以上の継目部をボルト交換の整備目標値として管理していくことを提案する。ボルト折損による輸送障害をゼロにしていけるために引き続きハード対策、ソフト対策の両面から検討していく必要がある。
