## 2022 年 8 月豪雨により傾斜した土留壁の被災原因と復旧

JR 東日本 盛岡支社 盛岡土木設備技術センター 正会員○菅原 寛文  
盛岡土木設備技術センター 正会員 熊谷 直矢

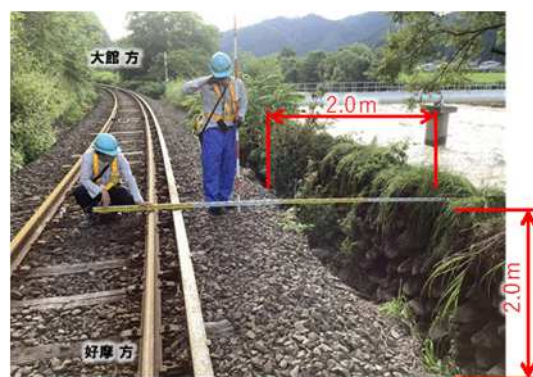
図-1 被災状況写真

被災箇所は一級河川の河岸に敷設された土留壁で、全長 118m の内、延長約 60m において傾斜および亀裂等が生じた。また、土留壁の天端では施工基面内の盛土沈下が生じていた。同沈下は図-1 に示すように河川側に幅 2m、深さ 2m の規模で発生していた。

被災した土留壁は背面側が石積み壁、壁面側（河川）がコンクリート巻きとなっており、壁面には排水孔が確認されなかった。傾斜していない箇所の土留壁は  $68^\circ$ （1:0.4）であるのに対して、傾斜した土留壁は  $81^\circ$  であった。土留壁の底部には洗掘された形跡は認められなかった。

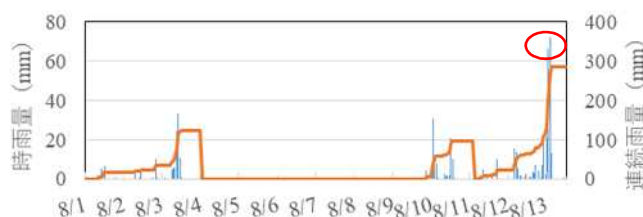
図-2 気象庁雨量計時雨量、連続雨量

被災した地方交通線の最も近傍に位置する気象庁雨量計で観測された 8/1 12:00～8/15 12:00 までの降雨状況では、図-2 に示すように時雨量 60mm を超える雨を 2 回記録した。気象庁雨量計における 8/1～8/15 までの総雨量は 500mm を超えており、これまでの月最大降雨量 400mm を 15 日間で記録し、観測史上最大の降雨であった。

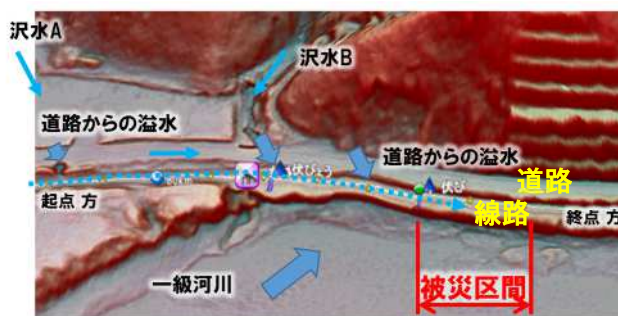
図-3 赤色立体地図

被災箇所は図-3 の赤色立体地図のように、一級河川の攻撃地形にあたる。線路左側には道路が線路より高い位置で並走しており、さらに奥側は山地となっている。その山地には被災箇所が流域となる谷状の地形が確認される。また、線路および線路と並走する道路は、起点方から被災箇所に向かって下り勾配となっており、道路側から線路内に流入した水が線路上を流下した跡が確認でき、特に土留壁背面において流下量が顕著であったと推察され、流下跡は傾斜した土留壁まで続いていた。

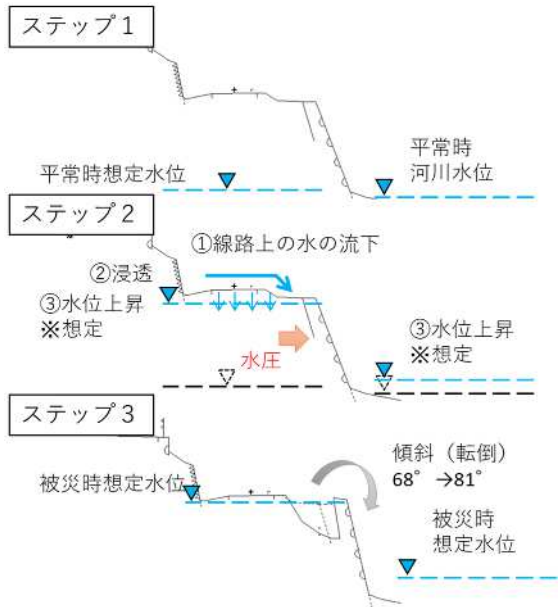
図-4 被害メカニズム

被災時のメカニズムを図-4 に示す。土留壁の被災原因は、周辺から流入した雨水がステップ 2 のように土留壁背面に浸透し水位が上昇したことにより過度な水圧（残留水圧）を受けて、ステップ 3 のように土留壁が傾斜、亀裂等の変状が生じたものと推測される。また、この土留壁の傾斜により、護岸背面の盛土の落ち込みが生じたと考えられる。被災した誘因としては下記の 3 つが挙げられる。

- ・被災当時には総雨量 500mm を超える降雨が作用していたこと。
- ・当該箇所には線路に並行する道路から大量の表面水が流入した形跡があり、同表面水が被災箇所まで線路上を流下し、さらに同表面水が土留壁背面の盛土に浸透したこと。
- ・土留壁には排水孔が設けられていなかったことから、水圧の影響を受けやすい構造であること。

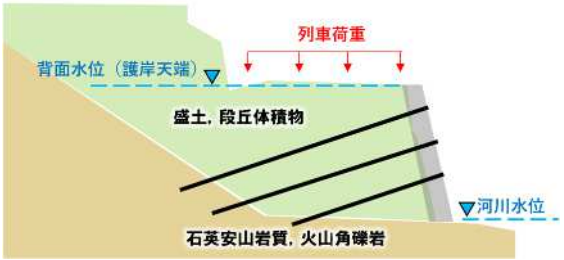
図-5 検討断面図 (④満水時)

設計は、下記に留意して壁面に亀裂が生じている断面（以下、断面 A）と生じていない断面（以下、断面 B）の 2 断面について、表-1 の 4 ケースで修正フェレニウス法により検討を行った。検討の結果、今回被災した状況と同様の図-5 に示すように「④満水時」が決定ケースとなった。

棒状補強材は芯材 SD345 の D25、削孔径 φ 110<sup>2)</sup>とした。施工段数は断面 A が 3 段、断面 B が 2 段、削孔長は 6~9m とし、施工延長 60m に対して総本数 116 本に決定した。また、壁面には水抜きパイプを 1 箇所/4m<sup>2</sup> 設置した。
