## 2022 年 8 月豪雨により被災を受けた地方交通線の復旧

JR 東日本 盛岡土木設備技術センター

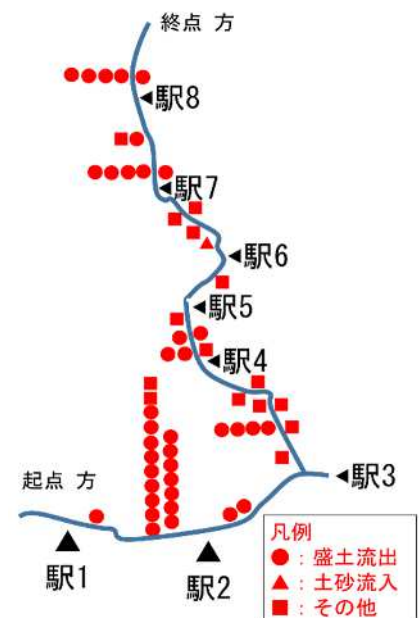
図-1 被害箇所

秋田県の北部では、8 月 1 日より断続的に降雨があり 8 月 11 日～13 日にかけて線状降水帯の発生により激しい雨となった。本路線では、図-1 に示すように道床・盛土流出を中心として計 54 箇所の被害が確認され、2023 年 3 月時点も運転休止となっている。

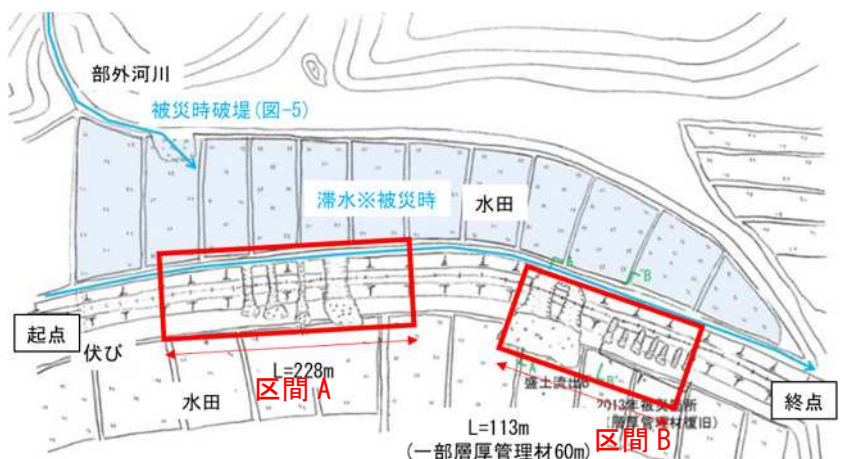
図-2 盛土流出箇所

本稿で紹介する被災箇所は、図-2 に示すように水田に囲まれた平坦地を盛土で通過する区間である。同区間の盛土高さは 1～3m 程度で、赤枠で示す区間において盛土流出が発生した。

2013年と2022年の被害状況を比較すると、図-2に示すように被災延長は2013年が113mであったのに対して2022年は340mと広がったことが分かった。近傍の雨量計で表-1に示すように2013年と2022年の降雨量<sup>2)</sup>について比較を行った結果、総雨量、時雨量ともに差はみられなかった。

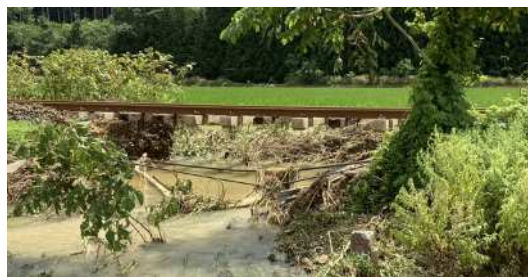
図-3 区間 A 流出状況

線路上を徒歩により調査したところ、図-3 ように盛土が断続的に崩壊して線路が梯子状になっている状況が確認された。同区間では 2013 年 8 月豪雨でも同様に盛土流出が生じており、図-2 の区間 B で示した 60m 区間では層厚管理材を用いて盛土を復旧した。層厚管理材を用いた区間の盛土の天端に発生した侵食範囲は、図-4 のように概ね層厚管理材の上層にとどまっており、層厚管理材の盛土材料を拘束する効果が発揮され、下層の盛土侵食を抑制したと考えられる。

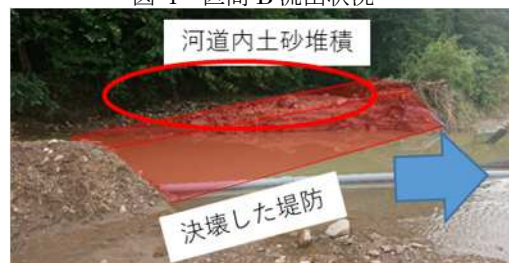
図-5 部外河川の破堤状況

次にドローンを用いた広範囲の周辺の調査を行ったところ、線路と並走する部外河川が図-5 のように破堤したことで広範囲に氾濫水が浸水したことを確認した。

被災した誘因は部外河川の堤防が決壊した洪水により、盛土周辺の水田（部外河川側）にて冠水による水位上昇が発生したことである。

被災の主たる原因は部外河川の破堤であるため、河川管理者と協議を行った結果、保全対象の人家がないことから河川改修等の計画はないとの回答であった。河川側での対応が望めないことから、被害を完全に防ぐことはできないため、当該箇所は、復旧性を高めるために被害を最小限に抑えることを復旧方針とした。
