## 施工環境上の制約を受ける箇所における切土の防護設備の復旧対策について

西日本旅客鉄道株式会社 ○正会員 秦 慎宏  
正会員 西脇 博也  
白木 隆祐

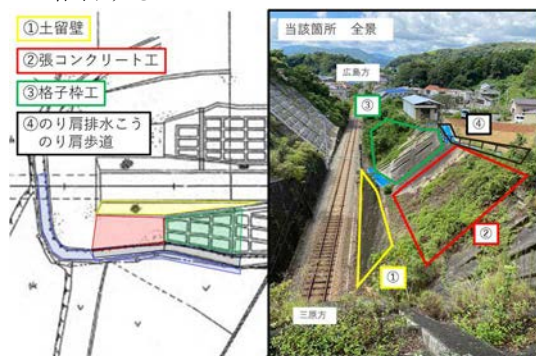
図-1 平面図および全景写真

当該箇所は、過去から斜面崩壊を繰り返しており、図-1 に示すように、①土留壁 ( $h=0\sim5\text{m}$  1:0.3) の上方には、1983 年に②張コンクリート工 ( $h=5\text{m}$  1:1) を 1992 年に③格子枠工 ( $h=3\sim5\text{m}$  1:1) を施工している。また、切土のり肩には表面水を処理するため、上方から終点方向に向けて④のり肩排水こうを設置している。

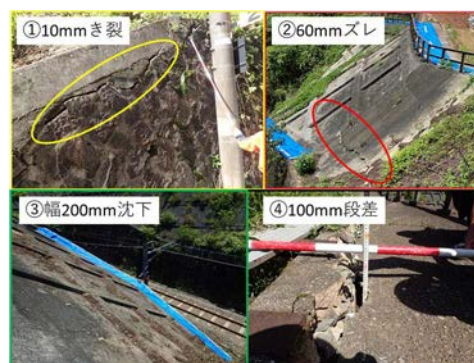
写真-1 変状概要

- ①土留壁：上部にき裂（幅 10mm、延長約 10m）と格子枠工が沈下したことにより 40mm の段違いが発生している。土留壁前面にはらみ出し等の変状は認められなかった。
- ②張コンクリート工：背面土砂の吸出しによる張コンクリートの沈下で、水平き裂が多数発生している。また、き裂下部の張コンクリートが背面に 60mm ズレている。
- ③格子枠工：格子枠工下端が土留め壁背面に 200mm 沈下している。しかし、格子枠工全体におけるき裂は見られなかった。
- ④のり肩排水こう：のり面工の沈下に伴い、のり肩歩道との間に 100mm の段差が生じ、のり肩排水こうには縁切れが見られた。

なお、上記の①③④は今回の豪雨で変状が発生し、②は豪雨前 40mm であったズレが 60mm に進行した。

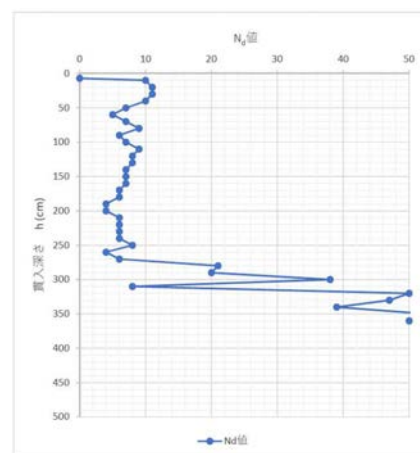
図-2 簡易貫入試験結果

格子枠工の背面地山の風化程度の把握を目的に簡易貫入試験とボーリング試験を行った。試験結果（図-2）より、Nd 値 13 以下を風化領域と設定し、格子枠工背面には深さ 3m の風化層が広がっていると判断した。これにより変状発生メカニズムは以下と推測される（図-3）。

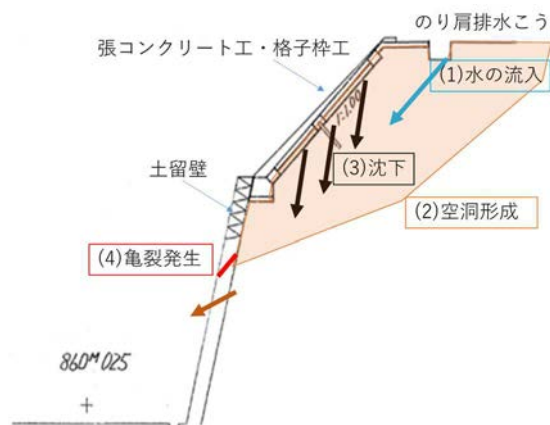
図-3 推察される変状発生メカニズム

- (1) のり肩排水こう内部の縁切れにより、のり面工背面に水が流入。
- (2) 今回の豪雨（最大時雨量 54mm の降雨）により風化した背面地山の土砂が流出し、空洞が拡大。
- (3) 空洞拡大に伴い、のり面工が自重により沈下し、張コンクリート工のき裂の拡大やその他変状が発生。
- (4) 沈下したのり面工が土留壁上端に外力を与え、き裂が発生。
