地震により打設直後のコンクリートに発生したひび割れに関する考察

東日本旅客鉄道（株） 東北建設プロジェクトマネジメントオフィス 正会員 ○井上 聡子  
東日本旅客鉄道（株） 東北建設プロジェクトマネジメントオフィス 正会員 加藤 格

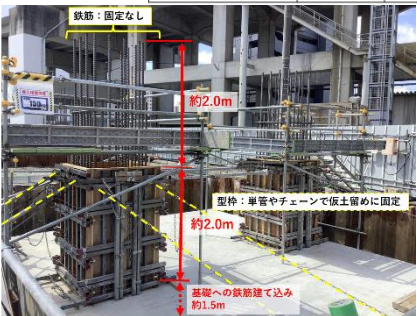
図-3 鉄筋・型枠固定状況

打設後の鉄筋、型枠の固定状況を図-3 に示す。軸方向主鉄筋はフーチングに約 1.5m を巻き込んで立て込んでおり、フーチングからは最大約 4.0m、型枠上端からは約 2.0m 突出した状態であった。なお、鉄筋上部の固定は行っていなかった。型枠については、コンクリート打設後のはらみだし、位置ずれを防ぐため、単管やチェーンを使って周囲の仮土留めに固定していた。

前述の通り、発生したひび割れの多くが軸方向鉄筋を起点に発生しているものであったこと、鉄筋周囲に隙間が生じているものが見られたことの2点より、打設後12～14時間後というコンクリート凝結の終結前後で引張強度が極めて小さい段階に鉄筋と躯体(型枠)が異なる挙動を示したことでひび割れが生じたものと考察した。なお、図-3に示した通り、型枠は仮土留めに固定していたのに対し鉄筋は上部の固定をしていなかったため、地震発生時は、鉄筋の挙動と躯体(型枠)の挙動(=仮土留め、地盤)が一致しなかったと推測する。

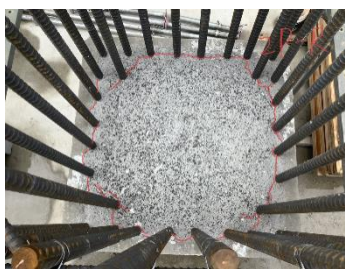
図-4 ひび割れ①

地震翌日の 3 月 17 日、打設した 6 本の柱すべてにひび割れが発生していることを確認した。ひび割れは主に 3 種類に分類でき、①柱の軸方向主鉄筋をつなぐように円形にひび割れが発生したもの (図-4)、②主鉄筋付近から柱内側に進行しているもの (図-5)、③内巻きスパイラル筋の上部付近で主鉄筋内側に円形に発生したもの (図-6) が確認された。ひび割れのほとんどは①のタイプに分類されるものであり、ひび割れ範囲に

違いはあるものの6本の柱すべてに発生しており、ひび割れ幅は最大で5mm程度であった。①のひび割れの近景を図-7に示す。鉄筋とコンクリートの間に隙間が発生していることが目視で確認でき、鉄筋とコンクリートの付着不足が懸念された。一方で、柱側面については、ひび割れ等の損傷は確認されず(図-8)、軸方向主鉄筋の位置についても、大きな位置ずれは確認されなかった。

施工直後のコンクリートのひび割れとして、硬化中のコンクリートの材料分離によって生じる沈下ひび割れが挙げられる。一方で、今回使用したコンクリートがノンブリーディングタイプであること、打設4～6時間後の時点で上面にひび割れが発生していなかったことから、ひび割れは材料や施工に起因するものではなく、地震に起因した変状であると推定した。

方針として、①ひび割れへの樹脂注入による補修、②健全面までのコンクリート研り、打ち替えの2案を検討した。①についてはひび割れ上部から樹脂を注入した際のエア溜まりを防ぐため、ひび割れ下端に注入孔を削孔し樹脂を注入する必要があったが、ひび割れの進行深さが不明であり、下端の特定による工程遅れが予想された。また、下端特定のための削孔を繰り返

すことによる新設躯体の損傷やひび割れに分岐がある場合の注入不足等、品質確保に懸念が残った。②についても①と同様に、ひび割れの下端が不明な中で研り作業を行うため、工程に影響を与える恐れがあったが、目視でひび割れ下端の確認が可能であり、品質確保が可能であることから案②を採用することとした。

コンクリートの研り作業を行った結果、6本の柱全てで、打設上面より100mm程度でひび割れのない健全な面に到達することができ、研り作業を完了した(図-9)。打ち継ぎの際には、打継用接着剤を使用し、当該箇所は問題なく打ち継ぎを完了している。
