## 岡山自動車道4車線化事業における切土斜面に発生したカタクラサイトへの対応

西日本高速道路株式会社 中国支社 建設・改築事業部 正会員 ○横山 健太  
 西日本高速道路株式会社 中国支社 津山高速道路事務所 西山 航平  
 西日本高速道路エンジニアリング中国株式会社 正会員 川波 敏博

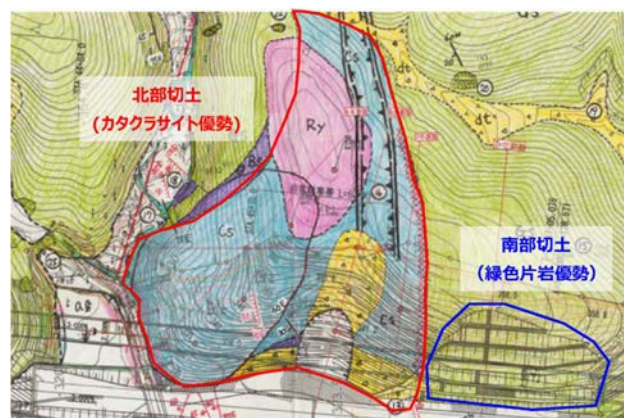
図-2. 地質平面図

会的な条件などの現地条件を十分考慮すること、④維持管理が容易であること、⑤経済性、施工性を重視すること、の5点に留意した。また、対策工は、図-2に示すように当該長大切土を地質条件からカタクラサイトの分布が多い「北部切土」と、緑色片岩が主である「南部切土」の2つにわけて検討を行った。

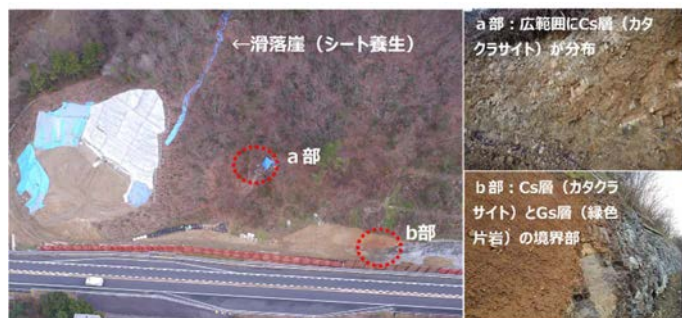
図-1. 被災現場状況とカタクラサイト

岡山自動車道 有漢 IC～北房 JCT 間の4車線化事業において、平成30年7月豪雨の影響により、施工中の切土のり面に最大1,000mmの滑落や肌落ち等の変状が発生した。対策方法と範囲を検討するため、調査ボーリングを実施したところ、図-1に示すようなカタクラサイトと呼ばれる、破碎帯が再固結した斜面崩壊を誘発するリスクが非常に高い地層が広く分布していることが判明した。

調査ボーリング等の結果、今回の変状の原因は、広範囲なカタクラサイトの分布による脆弱な地質を素因として、切土施工と長期的かつ大量の降雨(6/28～7/9までの累計降雨量392mm)による地山内の水位上昇により、土圧のバランスが崩れ、地山が滑落したと推定された。

施工中及び供用後の安全性を確保するため、滑落した部分の対策だけでなく、広範囲に分布しているカタクラサイトを考慮した大規模な対策が必要と判断したため、学識者及び有識者による技術検討会を設置し対策工の検討を行った。

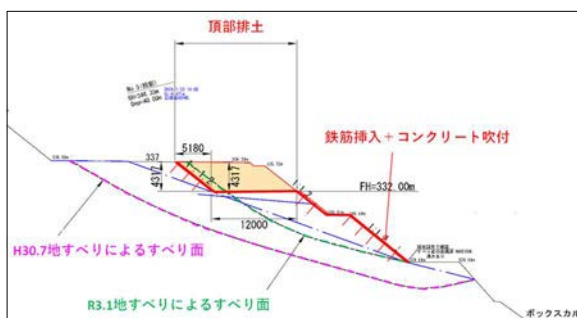
図-4. 小崩落対策工横断図

切土施工を進めていく中で、令和3年1月に北部切土において、のり面小崩落が発生した。現地調査の結果、STA.45+30～60区間が活動的な地すべり土塊からなること、STA.45+70～46+20の区間にカタクラサイトが分布していることが原因と推定した。現地検討会を実施のうえ、図-4に示す部分的な頂部排土、鉄筋挿入及びコンクリート吹付を実施した。

【北部切土】切土頂部の排土を行ったうえで、切土勾配を緩勾配（1：1.2）にて施工を実施。STA.45+30～STA.46+40の区間はカタクラサイトを完全に取り除くことができないため、鉄筋挿入L=3.0m（独立受圧板併用）＋コンクリート吹付（t=10cm）を実施。STA.46+40～STA.46+70の区間においては、地層は風化した緑色片岩からなっており、のり面を不安定化させるものではないため、雨水による浸食や侵入を防ぐ効果の大きいコンクリート吹付を実施。

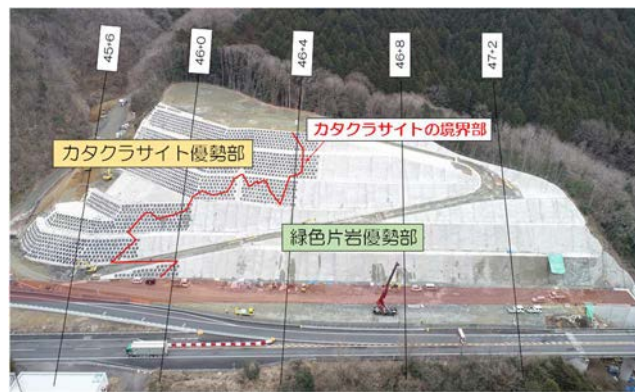
図-5. 対策工実施後の状況写真

対策工実施後の現地状況は図-5に示すとおりであり、供用に向けた切土施工は完了しており、現在は頂部排土部や管理用道路の整備を行っている。既に土工部の舗装工事への引渡しは完了しており、対策工はすべて完了、傾斜計による変位は確認されていない。

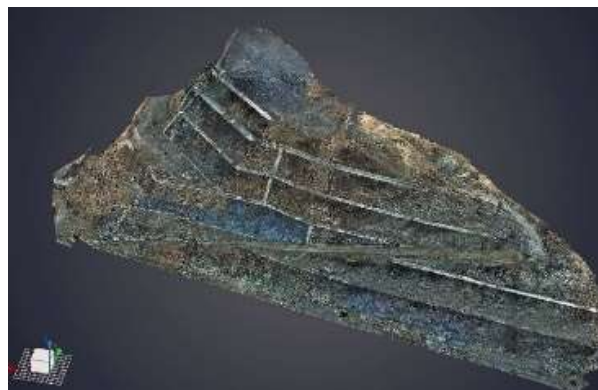
図-6. 3次元測量データ

安全率を確保した対策は実施したが、開通後も一定期間は継続してのり面の挙動を確認する計画である。そのため、維持管理用に、コンクリート吹付前ののり面状況を図-6のとおり3次元測量（レーザースキャン）により記録し、のり面変状が生じた際、吹付前のデータで亀裂等を確認することができるようにした。さらに、地すべり箇所のすべり面ごとに孔内傾斜計及び水位計を設置し計測を実施している。
