## 吹付法砕工を利用した排水溝工の改良

仙建工業株式会社 正会員 ○佐々木崇人

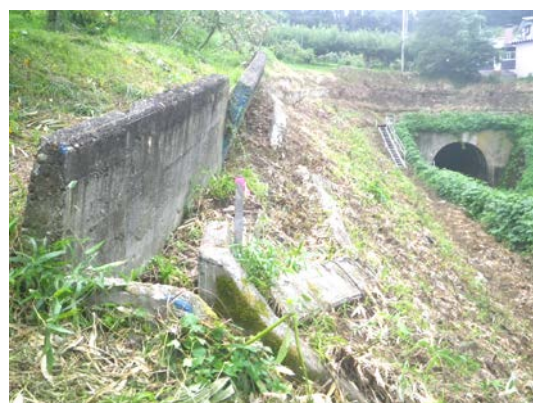
当初工事内容は、既設の排水溝 129.4mを撤去しその後同延長の排水溝を新設する内容であった。施工に先立ち現地調査を実施したところ、既設水路は線路中心から水平距離 7m～14m、のり高 10m弱に位置しており、そのうち複数箇所が土圧により、既設排水溝の縦壁が折れ畳まれている箇所が確認された。既設排水溝の縦壁は土留壁の機能も有しているため（写真-2）、当初計画通り全延長を一時撤去するとのり面の変状が進行し、変状により崩壊した土砂が線路内に流入するなど、列車の安全走行を妨げる可能性が高いと判断した。

写真-1 鉄道トンネル付近法面排水溝の破損

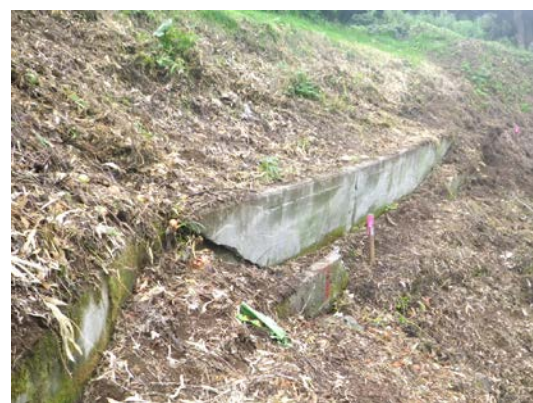
写真-2 縦壁部の破損と排水溝土砂堆積

(1) のり面中腹に位置する既設排水溝が土圧により、排水溝の縦壁の割れ・変形が発生しており、既設排水溝を撤去するとのり面変状が大きくなり、のり面崩壊土が線路上に達し列車の安全性走行を阻害する事態が発生する可能性がある。

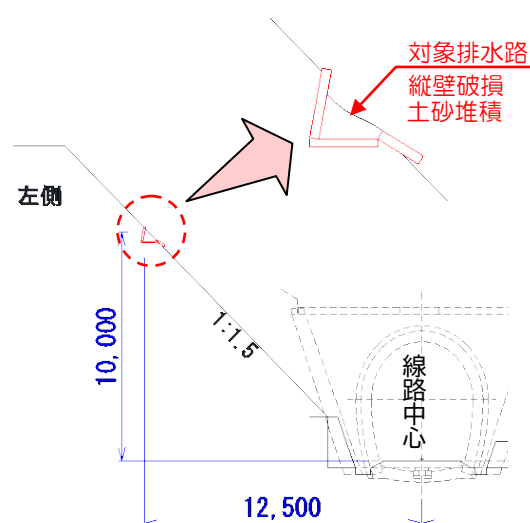
当初設計では、工事用大型車両の進入可能な側道がないことから（図-1）軌陸クレーンを線路上に据付、作業を行う計画となっていた。そのため、現場までの軌陸クレーン搬入は、日々一番近い駅から約 4 km線路上を移動させ、終電から始発まで時間帯の夜間線閉作業で計画されていた。

図-1 施工箇所標準断面及び破損箇所

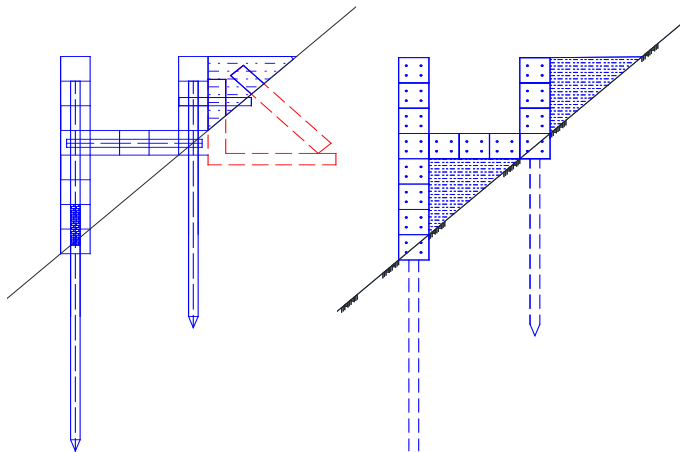
図-2 固定及び補強用アンカー（単管パイプ杭）

通常のり面工事では地山の安定を図るため吹付けコンクリート工法が補助工法として用いられることを利用し、既設排水溝にアンカー（単管パイプ杭）を打込み、その上から吹付して法面と一体化させた（図-2）。新設する排水溝は既製品を用いず、吹付けコンクリートによる吹付法枠工法で新設する工法に変更することで、新設した吹付法枠排水溝と補強した既設排水溝を一体化させ、法面全体の安定性を確保した（写真-3）。

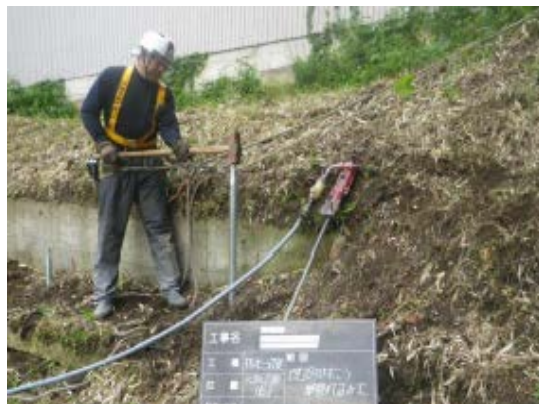
写真-3 既設排水溝縦壁補強アンカー打込み

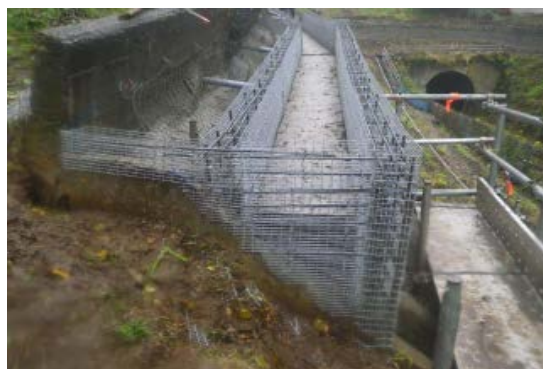
写真-4 排水溝部組立状況

吹付法枠排水溝工に変更したことから、線路内からのクレーンによる既設排水溝及び掘削土等の搬出作業と新設排水溝の搬入作業をなくし、列車運行に影響を与える可能性の低い線路外からの軽微な昼間人力施工に変更した。このことにより法面の僅かな変状も早期に発見でき、万が一崩壊が発生した場合、列車抑止手配・関係箇所への連絡・資材調達等への迅速な対応が可能となった。

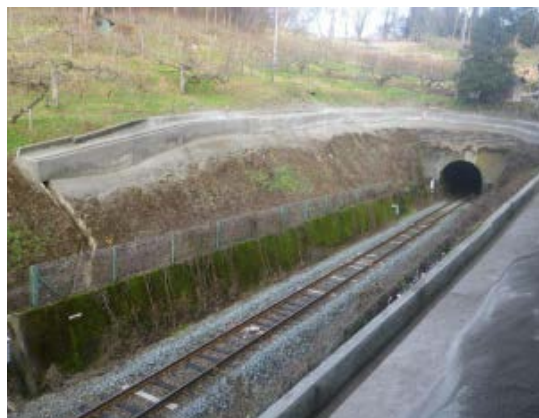
写真-5 吹付排水溝全景

既設排水溝を撤去せず、吹付法枠排水溝に変更したことで、破損した既設排水の縦壁の状態で新設排水溝の勾配や位置が制約される箇所が複数あったが、それらを事前に把握し、全体の排水勾配を決定した。また、曲線部は流れを阻害にくい円滑な形状を形成することができた。

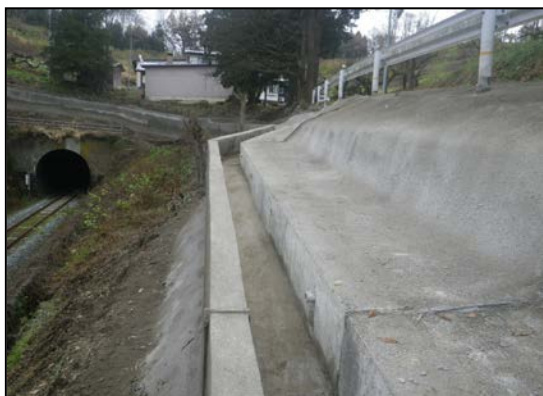
写真-6 吹付排水部詳細

吹付け法枠排水溝を用いることで、既成品の側溝では設置困難な場所においても、流量や地形に見合った形状とすることができる。また、補強アンカーと新設排水溝を一体化し、降雨・降雪等による法面浸食に対する安定性を向上することができる。
