## CFRP プレート工法で補修された床版のひび割れ補修併用型下面増厚工法による再補修工事報告

天白橋および細越橋は、昭和 49～50 年(1974～75 年)に主要地方道長野大町線に架設された橋長 44.3m および 30.7m の 1 等橋 TL-20(昭和 47 年道示)単純鋼鈑桁橋である。供用開始後約 50 年が経過し、床版下面の全体的に遊離石灰を伴うひび割れが発生したため、平成 25 年(2013 年)に全体の約 8 割を CFRP プレートによる床版補修が行われたが、床版の損傷度は改善されていない状況であった。本文は、床版の劣化・損傷の状況から原因を分析して対策工法を検討し、施工した再補修工事について報告するものである。

## 2-2 工事概要 【施工期間：2022.9 ～ 2023.2】

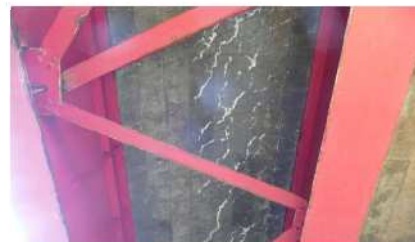
写真 1 前回調査時(2010 年)の状況

橋面は土砂化しており、ひび割れ幅は比較的小さい遊離石灰を伴う 1 方向ひび割れ発生進展期と判定された。(写真 1) 原因は、車両大型化に伴うたわみ増大と疲労耐久性の低下と推定された。

対策は、竣工図より交通量による活荷重の 20%増( $P=9.6t$ )および鉄筋の許容応力に  $20kN/m^2$  の余裕を持った設計が行われているので、補修とした。土砂化と曲げ(疲労)対策で、床版の経過観察を考慮して開口部が大きい( $25cm \times 25cm$ ) CFRP プレート工法を採用(計算無しの補修)した。ただし、遊離石灰を伴うひび割れのため、樹脂注入は期待できないとして行っていない。

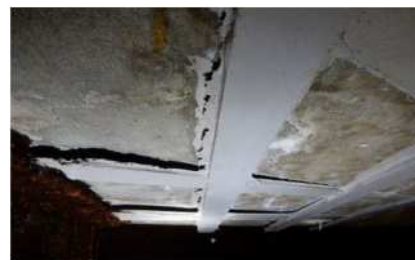
写真 2 CFRP プレート剥がれ状況(2020)

橋面は再度土砂化し、床版の CFRP プレート対策部および未対策部共に遊離石灰を伴う 2 方向ひび割れが多数発生して、前回点検(2016 年)より損傷の進行が認められる。また、CFRP プレートとひび割れが交差している部分やハンチ端部および格子部の広範囲に剥がれ、CFRP プレートの約 60～70%が浮いており、遊離石灰を伴う  $0.2mm$ 以上のひび割れ(最大  $1.1mm$ )が発生している。(写真 2、3) これらは、明らかに床版厚不足によるたわみとひび割れ補修の未対策が原因と考えられる。

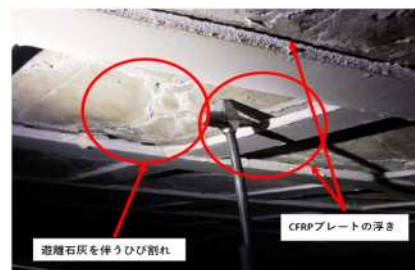
写真 3 CFRP プレートとひび割れの状況

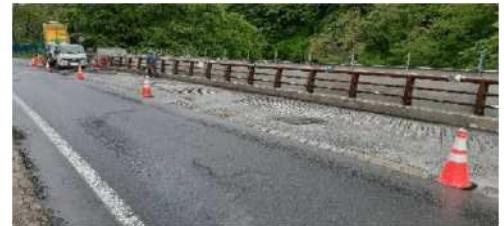
再補修工事は、①橋面の土砂化補修(写真4)②CFRPプレート除去③断面修復④ひび割れ補修併用型下面増厚工法(クロスカット、テーパ付きアンカーにて網鉄筋定着、プライマー吹付、ポリマーセメントモルタル吹付、エポキシ樹脂注入、仕上げ)の順で施工した。土砂化の状況は全体面積の約70%で、上側鉄筋の下まで達していた。凍結防止剤による鉄筋腐食の影響を想定したが、断面欠損等の著しい腐食は見られなかった。CFRPプレート除去は電動ハンマーを用いたが、炭素繊維がバラバラになって作業床に飛散したり、床版面に付着したパテ材除去時の粉塵処理時にフィルターが目詰まりして手間取った。(写真5)遊離石灰を伴うひび割れ発生が多い床版には、クロスカット(樹脂導入路)を通常の倍の15 cm間隔に増設(赤点線)して施工した。(写真6)網鉄筋をテーパ付きアンカー(30 cm間隔)で圧着固定後に樹脂注入用アンカー(60 cm千鳥配置)を設置して亜硝酸リチウム入りのプライマー塗布しポリマーセメントモルタル吹付養生後に低圧樹脂注入を行った。(写真7)下面増厚完了後に対策方針の「遊離石灰を伴うひび割れ補修」確認のために、既設および網鉄筋に干渉しない箇所から小径コアを採取して0.2 mm未満のひび割れへの樹脂注入を確認した。(写真8)事例の無い補修工事であったが、常に、作業関係者全員と事前協議して作業工程を周知徹底して取り組んだ結果、無事故無災害で完工できた。

写真4 土砂化の状況

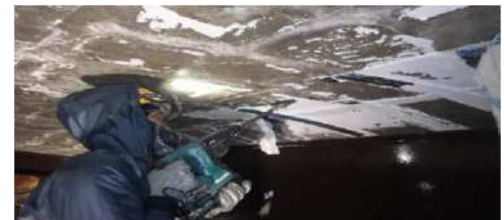
写真5 CFRPプレート除去状況

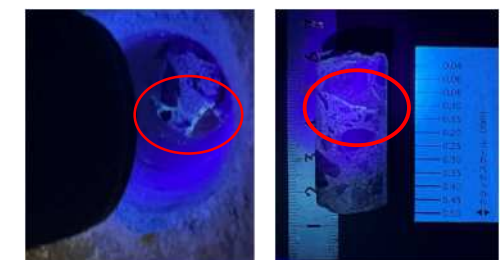
写真8 小径コア採取による樹脂注入確認
