# 超高強度繊維補強コンクリートを用いた床版接合工法の長期経過観察による健全性の検証

中央自動車道の中津川 IC～園原 IC 間に位置する「松ヶ平橋(下り線)」を対象に、床版取替施工後、床版接合部に着目した変位計測を3年間実施した。橋梁平面図と計測位置を図-1に示す。計測期間は、2018年10月～2021年9月、P7～P8径間の床版接合部に亀裂変位計を2点/断面、輪荷重の位置を考慮して設置した。また、床版温度および外気温をそれぞれ1点ずつ設置し、常時計測を行った。亀裂変位計の設置概要を図-2に示す。計測値の検証方法は、亀裂変位計により、得られた変位量から温度変化によるものを差し引いて算出された値が弾性変位領域での挙動であることを確認するとともに、接合部の近接目視により、クラックや目開きの変状が出ていないことを確認することとした。

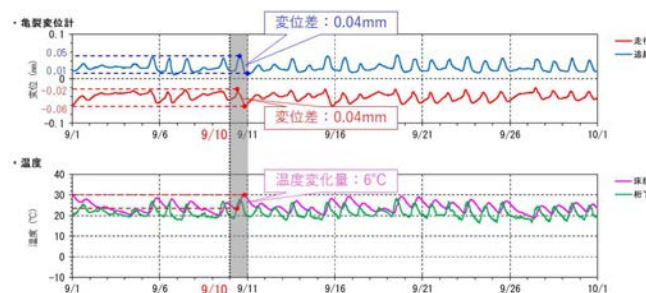
図-4 2021年9月の経時変化

検証として、図-4で示した2021年9月10日～9月11日の床版温度変化と亀裂変位計の測定値に着目する。この時の温度変化量  $\Delta t$  は  $6^\circ C$ 、図-2から部材長  $L$  は、測定部が500mm(PC床版290mm+スリムクリート210mm)であり、固定金具は測定部の部材長から変位計寸法64mmを差し引いた436mmとなる。

これらの条件から、測定部と固定金具の理論上の変形量  $x$  は、測定部で0.032mm、固定金具で0.067mmとなり、その差が温度変化による弾性変形量0.035mmとなる。

図-4の検証位置では、変位計の相対変位は走行・追越共に0.04mmであり、理論値とほぼ等しく、他の計測値の挙動傾向も同様であることから、計測結果の変位は温度変化による弾性変形であり、床版接合部は健全であると言える。また、3年経過後の計測箇所近接目視の確認においても、写真-1のようにひび割れ等の変状は確認されず、理論値の裏付けを確認することができた。
