## 管理者不明橋の鉄筋コンクリート床版に対する詳細調査

(株) IHI 正会員 ○松田 昂大  
 (株) IHI 正会員 塩永 亮介  
 石川工業高等専門学校 正会員 津田 誠  
 (株) IHI 正会員 廣井 幸夫

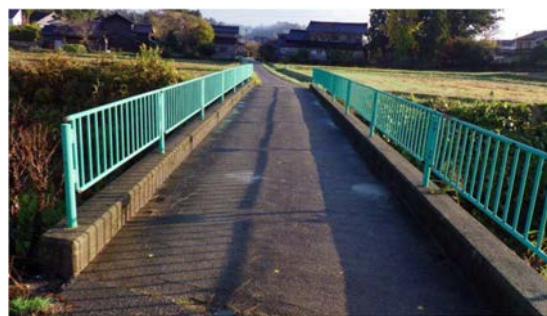
写真-1. 橋梁全景

2 調査対象の橋梁は、昭和41年に供用開始された橋長21m、有効幅員2.8mの鋼単純2主鈑桁橋で、RC床版の床版厚はおよそ200mmと推定されていた。橋梁全景を写真-1に、実橋の現場計測から作成した対象橋の断面図を図-1に示す。

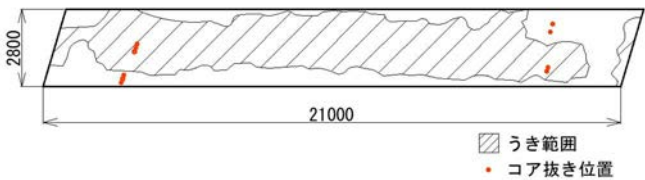
図-2. うき範囲調査結果およびコア抜き位置

図-2 に示す. 床版の支間中央部では橋長にわたり広範囲で異音が測定され, 電磁波レーダによる探査でも床版内部に広く境界層が存在することがわかった. 同時にレーダ探査では, 鉄筋配置が主筋は斜角に沿って 200 mm, 配力筋は 300 mm の間隔であったため, これらとの干渉を避けた位置でコア抜きを実施した. コア抜きは, 図-2 に示すようにうきと思われる範囲の内外からそれぞれ 5 本ずつ採取した.

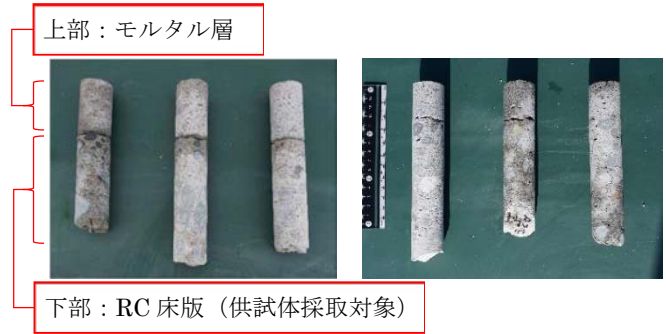
写真-2. 小径コアサンプル

うきが「有/無」の位置から採取したコア供試体を写真-2 に示す. コア側面の観察から, 表層には厚さ約 60 mm のモルタル層が全体に敷設されており, うき「有」のコアでは, モルタル層と RC 床版の界面が完全に分離していることが判明した. これは, モルタルを増厚した際, 適切な打継処理がされてなかったと考えられ, 一体性が不十分な状態で車両の通行振動等の影響を受ける床版支間中央付近より界面付着が剥がれ, うきが生じていたと考えられる. その界面には滞水も確認されており, モルタルのひび割れ部から RC 床版へ水が常に供給されていたことも推定された.

本調査では, 電磁波レーダや小径コアの削孔により, 打音検査で異音があった箇所には, 増厚したモルタル層と RC 床版との界面の剥がれによるうきが存在することを把握した. 非破壊検査と実際の事象に相関がみられることが, コア抜きによる観察, 試験によって明らかになったといえる. また, うきによる空洞が広範囲にあったために, 先行の載荷試験ではたわみが正しく計測されなかった可能性が高い. ただ, うきの有無によっては RC 床版の圧縮強度, 弾性係数に差がなかったこと, また当時の設計基準以上の値を確保していたことから, 現時点で緊急の補修対応や通行規制等の措置の必要性は低いと思われる.

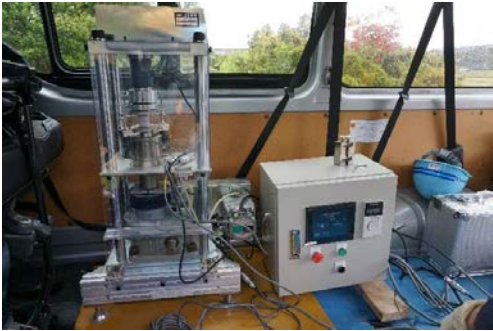
写真-3. 小径コア載荷試験状況

小径コア用の可搬型載荷試験機による載荷状況を写真-3 に示す. うき「有/無」の位置のサンプル下部の RC 床版部 (写真-2) から採取したコア供試体の圧縮強度, 弾性係数の試験結果 (5 本の平均値) を表-1 に示す. これより, うきの「有/無」による強度物性の違いはほぼなく, 滞水の影響による強度低下が無かったことを確認した. また建設当時の道路橋示方書<sup>2)</sup>におけるコンクリートの最低設計基準強度 : 210 kg/cm<sup>2</sup>, 弾性係数 :  $2.35 \times 10^5$  kg/cm<sup>2</sup> に対して十分上回っており, RC 床版自体は設計時に想定した必要性能は確保できていると考える.
