BH 工法を用いた場所打ち杭施工における課題

清水建設株式会社 正会員 ○朴 仁渉

1. はじめに

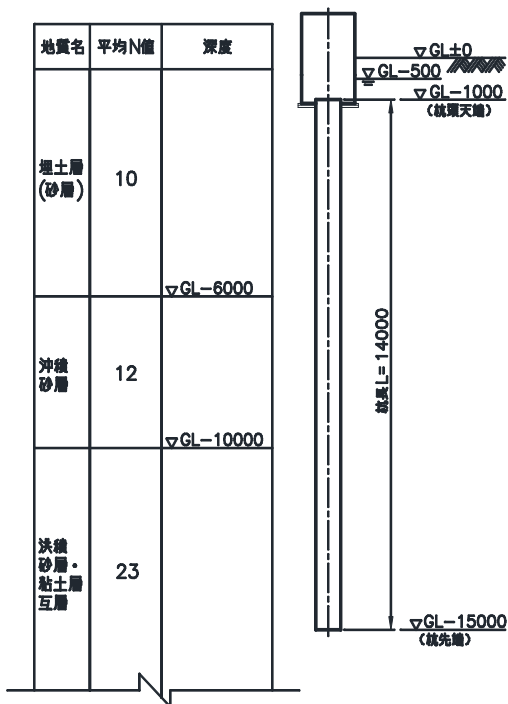
図-2 地盤条件

本基礎は、機器を支持する基礎（ペデスタル＋フーチング）を杭で受ける構造であり、基礎は2基で構成される。基礎はそれぞれ1本の杭で受け、フーチングは地中梁で連結されている。基礎構造図を図-1に示す。杭は2本とも、杭径φ700mm、杭長14.0mである。施工地盤は図-2に示すとおり、GL-6.0mまでは平均N値10程度の緩い埋立砂地盤、その深度からGL-10.0mまでは平均N値12程度の緩い砂地盤で、地下水位をGL-0.5mに有する。杭の支持層はN値20以上の洪積砂層とした。施工場所は狭隘な場所で、GL+3.0mの空頭制限を受けるため、杭施工が可能なBH杭を選定した。

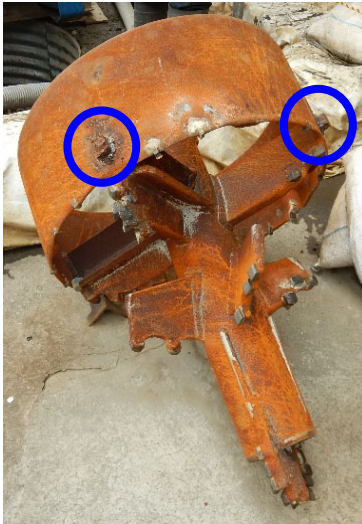
写真-1 リングビット

BH 工法は泥水の正循環方式で削孔を行うため、泥水（ベントナイト安定液を使用）の比重が1.2前後と高く、超音波測定器による削孔径の確認が困難である。本工事では、所定の径で削孔できていることを担保するために、写真-1に示すリングビットを使用した。リングビットはリング状のビット（φ700mm）とその下の羽根形状のビット（φ450mm）と十字型の先端ビット（φ130mm）で構成される。所定深度まで削孔してスライム処理を行った後に、リングビットを地上に引き上げるため、必然的にφ700mmの削孔径が確保できると考えた。

削孔ビットの振動による削孔径の拡大が疑われたため、2本目の削孔回転数を1本目の100rpmから60rpmに低下させて削孔した。その結果、2本目の杭の打設量は  $8.0\text{m}^3$  に抑えられた。削孔回転数の低下に伴い、削孔ビットの振動による孔壁面の削り出しが抑えられたものと考えられる。また、本工事で使用したリングビットにはジャーミング防止用のフリクションカッター金物(写真-1の青丸の突起)が付いており、通常の削孔ビットに比べて余掘りしやすい形状であったことも原因として考えられる。

BH工法では泥水が孔底から削孔土砂とともに孔壁面に沿って上昇流となって正循環するため、緩い砂地盤では土砂を含む泥水の上昇流によって孔壁面の洗掘が生じやすいが、本工事ではフリクションカッター金物付きのリングビットの使用により孔壁とリングビットの間に隙間ができて、その狭い隙間を通る上昇流が速くなることで、孔壁の洗掘がより一層進んだと考えられる。

緩い砂地盤におけるBH杭の施工では、回転速度を落として振動による余掘りを小さくする必要があると考える。BH工法では孔壁測定による削孔径の確認ができないため、本工事では所定の径で削孔できていることの担保としてリングビットを使用したか、かえって削孔径拡大の要因になったと考えられるため、削孔径の確認方法については、今後の課題であるとする。

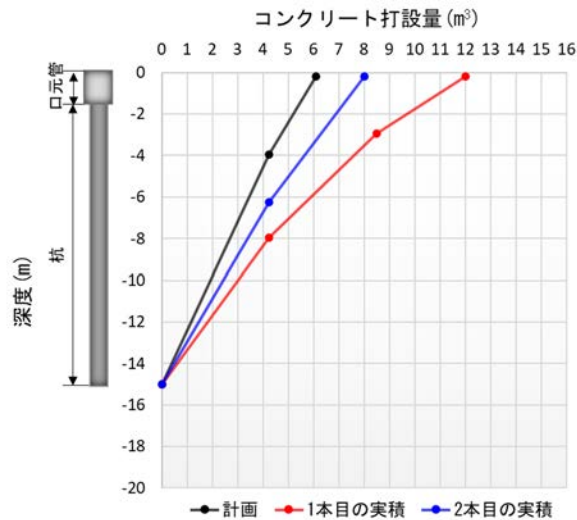
図-3 コンクリート打設記録

図-1の左側杭を1本目、右側杭を2本目に施工した。1本目のコンクリートの打設数量を確認したところ、予定数量6.0m<sup>3</sup>に対

して打設数量は  $12.0\text{m}^3$  であり、予定の2倍となった。コンクリート打設記録を図-3に示す。

孔壁の崩壊は、削孔深度（検尺値）が急激に浅くなる場合や検尺が困難になることで判明するが、施工時において異常は認められなかった。また、図-3 よりコンクリートの打上がり高さが局所的に悪くなることも無かったため、孔壁の崩壊が生じたとは考えにくい。
